# HXd3 型机车 CCB II 制动系统 通信丢失原因分析与对策

张国顺, 刘永新, 张 勇, 肖 勇

(西安铁路局, 陕西 西安 710054)

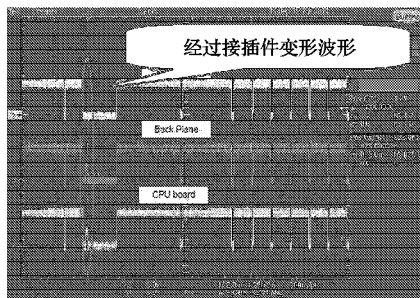
图 1 故障 I/O 板监测波形

因 IPM 的安装方式和机车的运行环境影响,长期运用过程中 IPM 内部 I/O 板发生位移,导致接插件引针磨损,电镀层磨损腐蚀,造成 HDLC 通信丢失动态故障。

对故障 IPM 部件磨损的 I/O 板进行试验测试,并用示波器监测通信信号,其波形表明通信信号通过背板连接头时发生变形。因此,IPM 背板连接头引针的磨损被证实是 HDLC 通信丢失的主要原因,如图 1 所示。

⑤ 改善 IPM 振动环境。改进 IPM 安装支架设计,使整个 IPM 支架更牢固,和制动控制柜连接更可靠;改进 IPM 内部板卡安装支架设计,减少连接头引针的微小移动;采用新型润滑剂,清洁润滑 IPM 电路板连接头引针,减少插头磨损腐蚀。
