# 涡扇发动机飞行中的喘振故障分析

**摘要:** 介绍了涡扇发动机在飞行试验中出现的一次高空喘振故障, 分析了故障现象。采用排除法逐一对比了进气道前方来流条件、燃烧室供油, 以及从进气道喉道面积、高低压压气机前导向叶片直至尾喷口喉道的一系列流道可调机构的工作过程, 分离出了最可能的致喘因素。分析结果表明, 转速下降过程中高压压气机前导向叶片偏度过大而对上游来流形成的堵塞, 是引起喘振的主要原因。最后分析了该发动机所执行的消喘程序, 及其未能使发动机退出此次喘振状态的原因, 并提出改进建议。

## Analysis of surge fault of a turbofan engine in flight

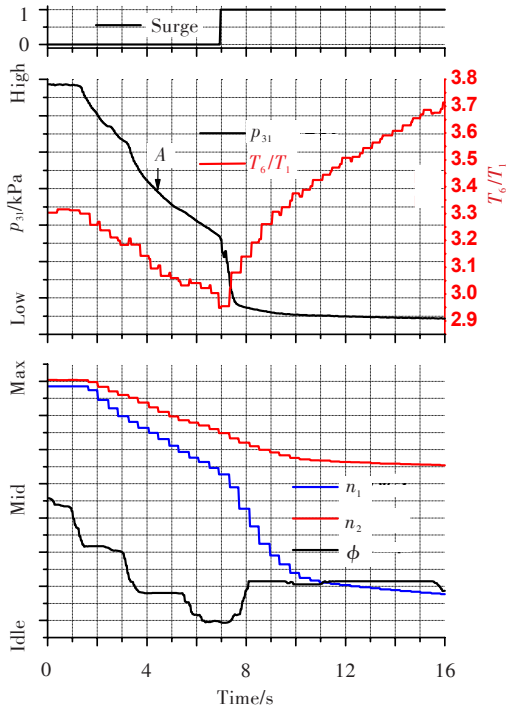
图1 左发动机喘振时的工作参数  
Fig.1 Parameters of the left engine at surge

故障发生在高空, 飞机由马赫数  $Ma=1.5$  向  $Ma=1.2$  减速过程中。由图1和图2中左右发动机喘振时的工作参数可以看出, 两台发动机在喘振前均由中间状态开始收油门减速, 当高压压气机转速  $n_2$  下降

至约86%时(图中第7~8 s,油门杆角度 $\phi$ 约为 $30^\circ$ ,比慢车状态大),高压压气机后压力 $p_{31}$ 出现一次明显异常振荡,发动机报喘振信号。此后,两台发动机油门杆角度停留在 $42^\circ$ 左右, $n_2$ 、 $n_1$ (低压压气机转速)也

响应油门杆动作先下降再趋于稳定。涡轮后温度 $T_6$ 的相对值 $T_6/T_1$ ( $T_1$ 为发动机进口温度)在收油门过程中也跟随下降,但在喘振信号出现后开始快速上升,仅2 s就超过了发动机在中间状态时的值并继续增大。这表明,开始喘振8 s之后,两台发动机仍未退出喘振状态。

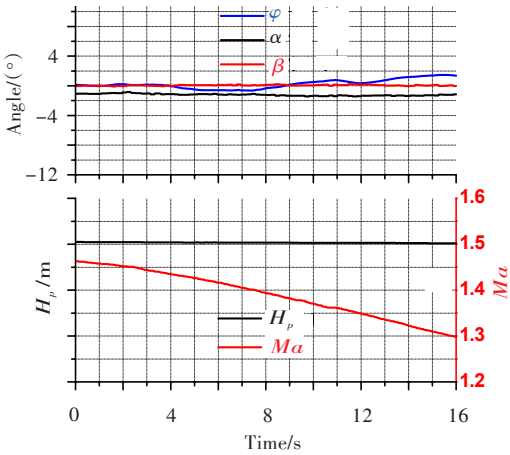
图3 喘振时的飞机姿态  
Fig.3 Flight posture at engine surge

由图3中喘振时的飞行姿态( $H_p$ 为飞行高度)可知,喘振前后飞机在同一高度作平飞减速, $Ma$ 变化平稳,迎角 $\alpha$ 、侧滑角 $\beta$ 及滚转角 $\phi$ 都接近零,故不会因较大的飞行姿态或剧烈机动而产生严重进口气流扰动。

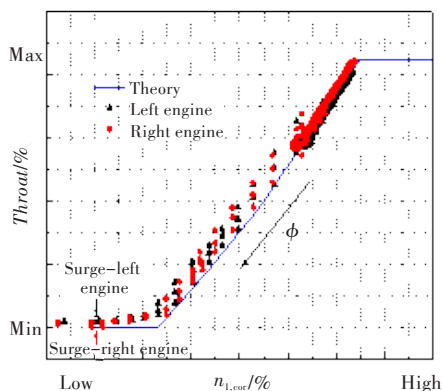
图4 喘振前进气道喉道调节过程

图4所示为喘振前进气道喉道调节过程,图中 $n_{1,cor}$ 为低压转子换算转速,右下方以长箭头标出了 $\phi$ 收小方向(下同)。可见,减速时发动机进气道喉道面积 $Throat$ 调节过程符合理论控制值要求(该进气道及其喉道调节理论值已经飞行试验验证)。且喘振发生前3 s,喉道面积已放至最小并稳定,不会产生额外气流扰动;而较小的喉道面积也可有效阻止过多气流进入发动机,避免在下游形成流道堵塞,有利于发动机内流动通畅。由此可知,进气畸变及进气道喉道面积的调节,不是引起发动机喘振的原因。

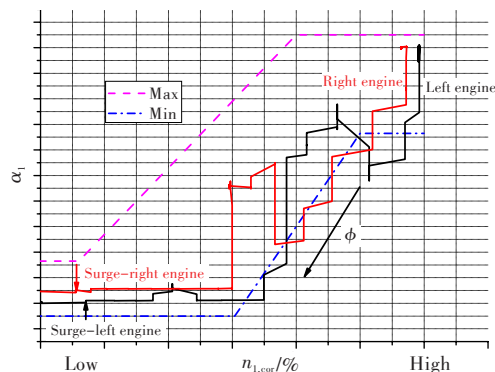
图5 低压压气机前导向叶片调节过程

图5为低压压气机前导向叶片偏角 $\alpha_1$ 调节过

程。图中,  $\alpha_1$  值越大代表导向叶片与发动机轴向的夹角越大, 相应叶栅通道的流通面积越小; 反之亦然。可见, 收油门减速过程中, 左、右发动机均多次低于稳态控制最小值。但这种  $\alpha_1$  值偏低属发动机减速过程中正常的动态调节, 即随着换算转速的减小导向叶片偏角提前于相应的稳态值一定量, 从而提高减速过程中发动机的稳定工作裕度。当油门杆移动停止时, 发动机即回到稳态控制区域。与之相比, 全过程  $\alpha_1$  曲线均未超出稳态控制最大值, 也就不会对进气道内气流形成堵塞, 这意味着低压压气机前导向叶片的调节动作, 也不是引起喘振的原因。

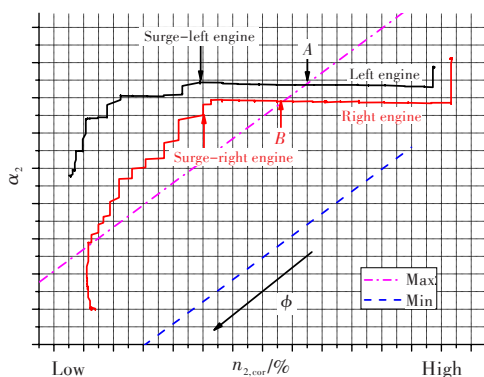
图6 高压压气机前导向叶片调节过程

图6所示为高压压气机前导向叶片偏角  $\alpha_2$  调节过程, 图中  $n_{2,cor}$  为高压转子换算转速。与  $\alpha_1$  值类似, 图中  $\alpha_2$  值越大, 相应叶栅通道的流道面积越小。可见, 随着油门杆角度的减小, 左、右发动机的  $\alpha_2$  值并未随之减小, 而是长时间保持定值并很快超出控制允许最大值, 直至发动机报喘。两台发动机  $\alpha_2$  值超限时刻A点和B点, 在时间历程图中的位置分别见图

1和图2。从A、B两点起, 两台发动机的  $\alpha_2$  已超过稳态控制区允许的最大值, 并在之后与该限制线的偏差进一步增大, 这样极易对来自上游的气流形成堵塞, 从而引发喘振。从图上看, A、B两点发生的时刻正好分别位于左、右发动机报喘振前, 且时间较近(约2 s), 因此高压压气机导向叶片调节异常, 很可能是造成此次喘振的原因。

综合以上因素判断, 减速过程中, 发动机高压压气机导向叶片未跟随发动机转速的下降持续调节, 是引起喘振的主要原因。

如前所述,此次发动机喘振的直接原因,在于高压压气机前导向叶片偏角过大造成的流通面积偏小。因此,堵塞发生在该导向叶片所在截面,若在此导向叶片处或上游的低压压气机段存在放气机构,则可能在一定程度上缓解喘振状态(被试发动机无此项功能);另一方面,事后应改进高压压气机导向叶片调节机构,提高其调节可靠性,以避免此类故障的再次发生。

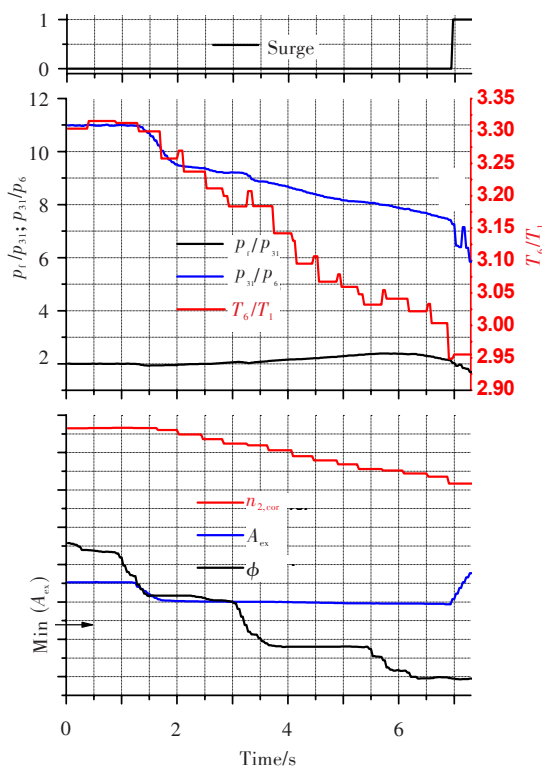
图7 左发动机尾喷管喉道调节过程

图7所示为左发动机尾喷管喉道调节过程, 图中  $p_f$  为燃油压力,  $p_6$  为涡轮后压力。从左发动机相对供油压力  $p_f/p_{31}$  (代表油气混合比) 曲线可以看到, 喘振前  $p_f/p_{31}$  值一直保持在2附近, 曲线平缓, 无剧烈波动。这表明燃烧室内油气比例稳定, 极难引起燃烧室不稳定工作。此外, 发动机从中间状态开始减速, 不存在加力燃烧室的振荡燃烧问题。

从图中左发动机尾喷管喉道面积  $A_{ex}$  的调节过程可以看出, 在发动机状态减小过程中, 仅油门杆刚从中间状态开始收小时, 喷口面积略有减小, 其后并未随转速的下降继续减小 ( $A_{ex}$  允许的最小值见图中箭头所示位置)。保持较大的喉道面积有利于气流通过, 不容易对上游气流造成堵塞。右发动机尾喷管调节过程参数变化与左发动机的类似。

由此可知, 燃烧室供油及尾喷管的调节, 也都不是引起喘振的原因。

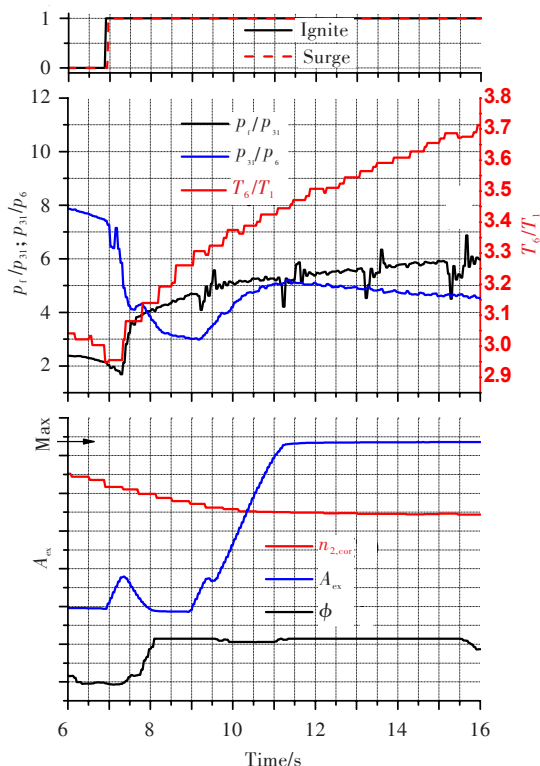
图8 左发动机的消喘程序

图8所示为喘振发生后左发动机执行的消喘程序(右发动机的与之相同)。可见,喘振发生后,发动机尾喷管喉道立即进行了两次放大程序。从图中涡轮落压比  $p_{31}/p_6$  曲线可看到第一次放大喷口对发动机内气流的影响,第二次放大后尾喷口未再收小,而是一直放到最大(这是因为转速下降到了该发动机完全放开喷口的门限值,属于正常控制程序,区别于消喘程序),这样就达到了尾喷口的最大气流通过能力,可看到相应时间段  $p_{31}/p_6$  的值显著上升。

从图8中的  $p_t/p_{31}$  曲线还可以看到,发动机执行了频率约1 Hz的切油程序。另外,报喘后点火器持续工作(见图8中的点火信号)。虽然这些措施阻止了压气机内流动的继续振荡(图1、图2中的  $p_{31}$  曲线在第8 s后趋于平缓,再无明显振荡),但  $T_6$  仍很快超过之前在中间状态工作时的值,并继续上升超过该

发动机允许的最大值。

这表明,虽然消喘措施在一定程度上缓解了喘振,但并未使发动机完全退出不稳定工作状态。图8中,喘振信号持续仅0.5 s,  $p_t/p_{31}$  就上升到之前在中间状态工作时的2倍;在第16 s处,  $p_t/p_{31}$  已上升至中间状态时的1.5倍。这是因为高压压气机前导向叶片偏角持续偏大,使得该处气流量小于正常值。而同时供油量(对于被试发动机,  $p_t$  是  $T_1$  与  $\phi$  的函数)正常响应了油门杆的动作,导致发动机严重富油,这是造成  $T_6$  持续上升直至超温的直接原因。
