# HXD2型机车抱轴箱轴承非正常磨损的原因分析及采取的措施

薛红山

(湖东电力机务段, 山西 大同 037011)

**摘 要:** 通过对HXD2型交流传动电力机车抱轴箱轴承的故障情况进行统计及原因分析, 进而采取了有效措施, 保证了大秦线重载运输的安全。

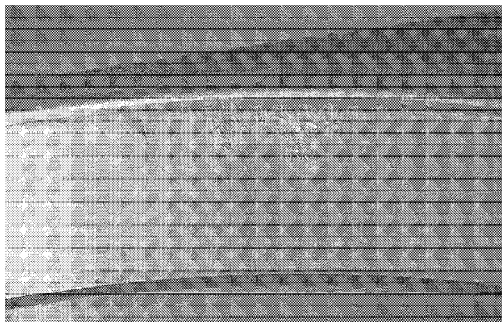
2010年12月1日, HXD2 0080机车返厂做二年检, 解体抱轴箱时发现抱轴箱轴承全部损坏(见图1), 该车为第一台HXD2二年检机车, 走行483 087 km。

图1 HXD2 0080号机车抱轴箱损坏图片

抱轴箱轴承为SKF产品和FAG产品。根据目前状态, 分析认为牵引电机设计结构不合理造成电机驱动端轴承非正常磨损, 继而引发变速箱润滑油给抱轴箱驱动端轴承带来非正常磨损, 而这种非正常磨损造成HXD2型机车抱轴箱横动量的实际尺寸与正常尺寸(0.15~0.25 mm)有一定的差距, 而小于1.5 mm的抱轴箱横动量是会产生部件碰撞的。

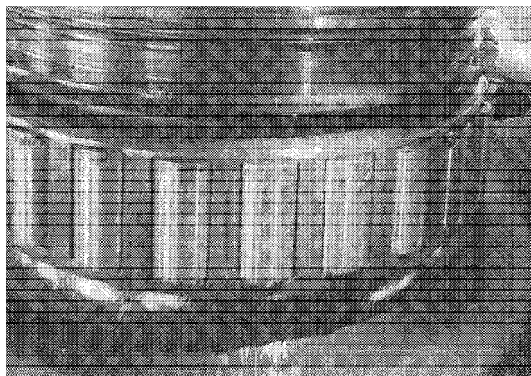
2011年12月21日HXD2 0168机车季检时检查发现B1位齿轮箱油位异常, 进一步检测该位牵引电机驱动端轴承游隙0.65 mm, 超禁用值0.39 mm, 抱轴箱横动量2.5 mm, 超禁用值1.5 mm, 对该轴位轮对和牵引电机实施更换处

理, 在拆解抱轴箱时发现轴承全部外滚道剥离(见图2)。HXD2 0168机车于2010年进行牵引电机整改, 截至目前走行352 698 km, 累计走行572 689 km。发现以上问题后检测了其他7台牵引电机轴承游隙全部小于0.2 mm, 正常。

图2 HXD2 0168机车B1位抱轴箱轴承剥离图片

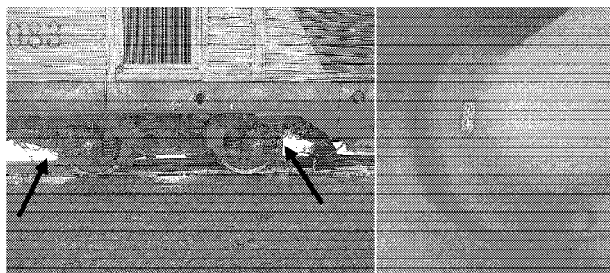
图4 从箭头方向检查对面抱轴箱温度试纸

在运行中,如听到走行部有异音,及时通知段咨询室并汇报前方车站。在前方站停车后,按规定用手触摸车轴,同时重点检查HXD2型机车抱轴箱轴承温度试纸,按图4可从机车转向架两侧检查,当试纸显示温度大于70℃时,如图5(温度试纸有2/3以上变黑),对该抱轴箱轴承处重点用手触摸车轴。
