# 秦岭山区某路基沉陷成因及对策<sup>\*</sup>

**摘 要:** 路基坍塌是秦岭山区公路的主要病害之一。以 108 国道 K1561 + 250 段路基沉陷为例, 结合工程地质和水文地质条件对其形成的原因进行了分析, 认为该段路基的沉陷与地下水和气候条件有密切关系。在考虑暴雨对坡体影响的基础上, 对该坡体进行了稳定性计算评价。以此为依据, 确定了锚固工程辅以排水的整治方案, 并按工程要求进行了整治设计, 经工程整治后检验, 该方案起到了稳固坡体的作用。

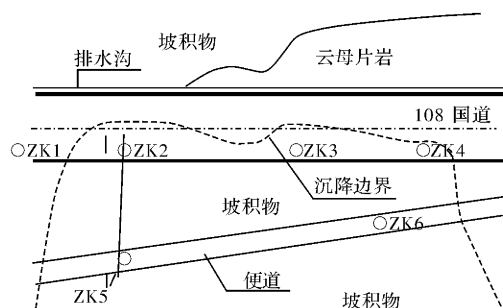
图 1 108 国道 K1561 + 250 沉降段平面图

在秦岭山脉的公路施工和使用管理中, 经常发生路基局部沉陷的现象, 给运输和交通安全造成不利影响。108 国道 K1561 + 250 沉降段发生在陕西洋县槐树关镇。该地区受秦岭影响, 雨量充沛, 年平均降水量约 900 mm。1999 年该路段曾发生沉陷, 经过整治, 仍未得到彻底根治, 2007 年雨季该地段再次出现局部沉陷, 对行车安全构成了严重威胁, 如图 1 所示。

55 m, 路面最大沉降高差约 0.27 m。沉降轮廓平面上呈弓形, 最宽占路面宽度的 2/3, 总方量约 2 万多 m<sup>3</sup>。<sup>[3]</sup>

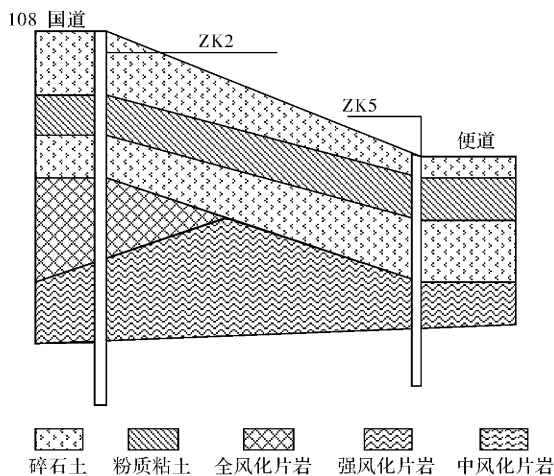
图2 108 国道沉降段 1-1'剖面简图

以上各层在场地内的埋藏分布情况详见图 2，其力学性能指标见表 1、2。

根据边坡主轴断面的形态(图2), 利用瑞典圆弧法对该区域边坡进行计算评价, 其计算安全系数为 1.54, 坡体是稳定的。然而这一地段路基屡次发生塌陷, 结果与现场情况不符。这是由于该地段属秦岭地区, 夏季多暴雨, 因此必须考虑暴雨对坡体稳定性的影响。
