# 长沙地铁 2 号线车辆 PIS 故障 技术分析及改进

**摘 要：**针对长沙地铁 2 号线试运营初期地铁列车 PIS 频繁出现广播故障的现象，从广播控制原理、事件记录、板件电路等方面对广播故障发生的原因进行了分析，为避免此类故障的发生，提出了相应的整改措施。

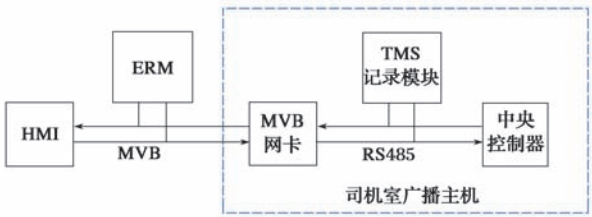
图 1 PIS 与 TCMS 通信关系方框图

根据 PIS 与 TCMS 通信关系，发生此问题只存在 2 种可能，一种为 MVB（多功能列车总线）网卡与 HMI 通信失效，另一种为 MVB 网卡与 PISC（乘客信
