# 隧道二次衬砌裂缝分析与治理

徐琳

(温州市市政工程建设开发办公室, 浙江 温州 325000)

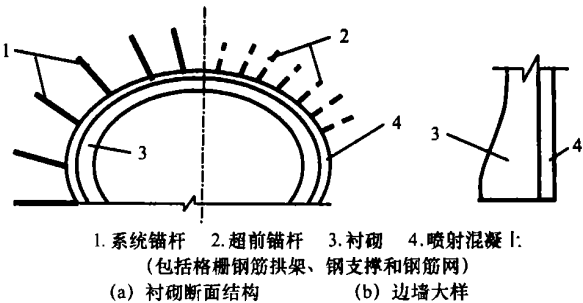
图 1 衬砌断面结构

两隧道均按新奥法设计和施工, 为曲墙式隧道。衬砌断面结构见图 1 和表 1。

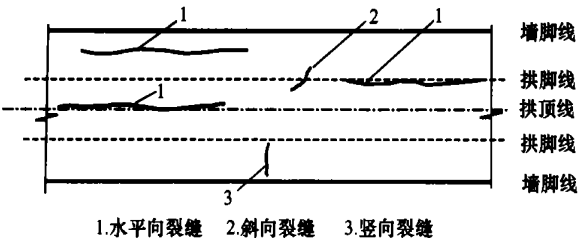
图 2 裂缝展示示意图

根据新奥法施工要求, 两隧道开挖后及时支护, 加强监控量测, 确定围岩变形基本稳定后进行衬砌浇筑。1999 年 10 月, 发现两隧道衬砌存在多条裂缝。裂缝主要分布在拱顶和边墙, 拱脚较少; 大部分裂缝

为水平向，少量为斜裂和竖向裂缝（不包括环向施工缝处开裂）。裂缝长度 2 ~ 10m，宽度 0.7 ~ 0.15mm，深度 11.8 ~ 56.6mm。裂缝展示如图 2。

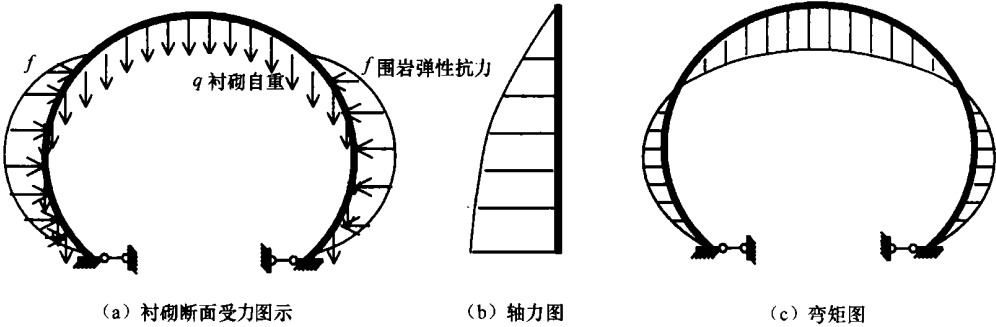
图 3 衬砌断面受力及内力分布示意图

衬砌为曲墙式，墙脚断面尺寸远大于拱脚断面（图 1 (b)），虽然墙脚轴力最大（图 3 (b)），但压应力最大值却发生在边墙中部附近，该处裂缝（碎裂）相对集中，这与实际情况亦吻合。

由图 3 可知衬砌拱部内表面弯拉应力较大，该处容易产生弯拉裂缝；拱脚和边墙轴力较大，该处受挤压容易碎裂。

拆模过早是导致衬砌产生裂缝的主要原因。拆模时部分混凝土龄期只有 10h 左右，强度低，难以达到抗压和抗拉要求，致使拱部混凝土受自重作用而产生水平向的弯拉裂缝。由图 3 (c) 可知，拱顶弯矩最大，故拱部裂缝多集中在拱顶，这与实际情况吻合。拆模后，拱部衬砌自重全部传递给拱脚和边墙，此时混凝土强度很低，无法承受如此大的自重应力。由于
