堰塞金沙江上游的白格滑坡形成机制与过程分析

邓建辉¹, 高云建¹, 余志球¹, 谢和平^{1,2*}

Analysis on the Formation Mechanism and Process of Baige Landslides Damming the Upper Reach of Jinsha River, China

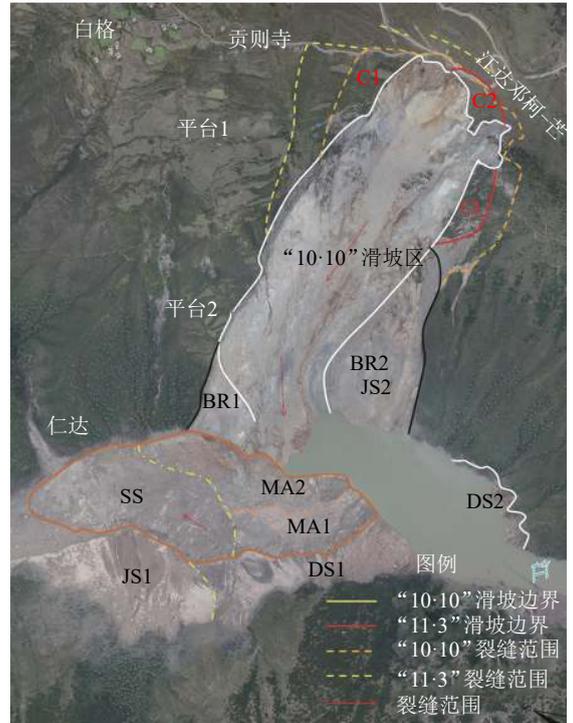
滑坡区与堆积区整体形貌见图3,其中,C1、C2、C3为裂缝区编号,BR1、BR2为基岩区编号,MA1、MA2为主堆积区编号,SS为次级滑移区,DS1、DS2为滑坡碎屑冲刷区编号,JS1、JS2为水砂射流冲刷区编号。具体特征如下:

图3 白格“10·10”滑坡(基于四川测绘地理信息局2018年10月12日航片修改)

“10·10”滑坡后,滑坡后缘及其两侧仍存在3个裂缝区(图3)。其中:裂缝区C1和C2前缘均存在碎裂岩体(图10和11);裂缝区C3破坏最为严重,但滑坡深度不大。现场调查期间,3个裂缝区均未见明显的块体崩落现象,因此判定暂时稳定是合适的。

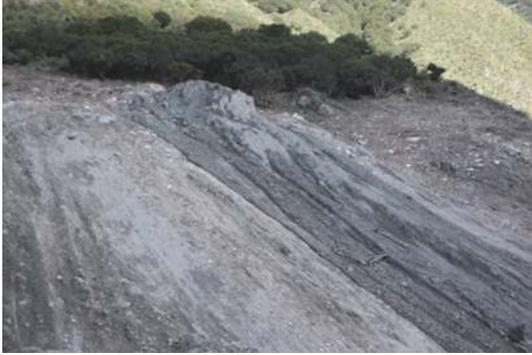
碎屑冲刷(DS1),位于上游一侧,表面残留物质为碎石土(图4),最大冲刷高程3 045 m;二是,水砂射流冲刷(JS1),位于下游一侧,表面残留物质为泥皮(图5),最大冲刷高程3 005 m。两类冲刷的面积大致相当。

图 4 左岸滑坡碎屑冲刷区DS1特征

游扩散形成滑坡碎屑冲刷区(DS1)。由于四川岸为凸岸,部分碎屑返回金沙江右岸(西藏岸),形成小范围冲刷(DS2)。滑坡碎屑爬行至最高高程3 045 m后,在重力作用下顺坡下滑,形成类似滑动面擦痕的碎屑条带,部分碎屑残留在左岸相对平缓部位(图4)。

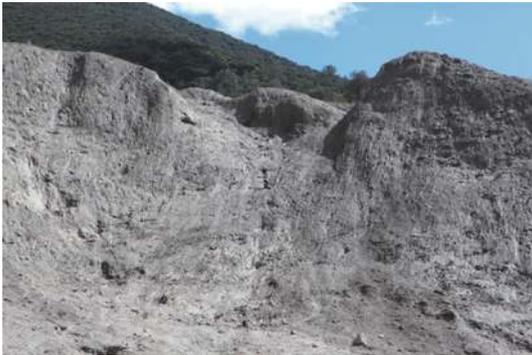
图 5 左岸水砂射流冲刷区JS1特征

4)牵引区在重力作用下加速下滑,然后在河床部位与返回的主滑区和阻滑区碰撞。碰撞形成的合力向下高速挤压河水,形成高速水砂射流。考虑河水流速和河道弯曲因素,水砂射流主要冲刷下游侧四川岸坡,将表层壤土与植被清理干净,并在速度较低的边缘灌木树叶上留下尘迹(图5)。右岸上游侧基岩区(BR2)下部也应是高速水砂射流冲刷的结果,但由于上部碎屑下滑覆盖,表面痕迹不显著。右岸下游侧基岩区(BR1)是牵引区沿第一滑动方向下滑过程中部分碎屑翻越基岩区小山脊在其表面冲刷的结果。由于滑坡速度大,加之碰撞发生时牵引区碎屑比返回的主滑区与阻滑区部分碎屑速度大,滑坡碎屑主要堆积于左岸一侧(最大高程达3 000 m),右岸一侧堆积高程较低(最大高程仅为2 930 m),部分甚至淹没于水下(上游部分)。考虑靠右岸一侧堆积体成分为来自后缘牵引区的强风化层,颗粒较细,10月13日凌晨滑坡坝漫坝后很快就冲刷形成泄流槽。

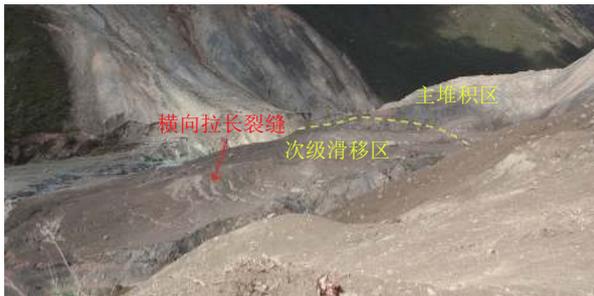
2)滑坡坝可分为2部分,上游侧为主堆积区MA1和MA2,下游侧为次级滑移区SA(图6)。

图 6 次级滑移区及其横向拉张裂缝

漫坝溃决前,其堆积区平面范围约 $3.5 \times 10^5 \text{ m}^2$,其中,主堆积区 $1.67 \times 10^5 \text{ m}^2$,次级滑移区 $1.83 \times 10^5 \text{ m}^2$ 。与滑坡前地形对比分析,堆积体方量约 10^7 m^3 。主堆积区可进一步划分为MA1和MA2这2个分区,其中,MA1的物质来自主滑区和阻滑区,MA2的物质来自牵引区。次级滑移区后缘发育3级滑坡台阶,前缘发育横向拉裂缝。

5)由于阻滑区滑动范围收窄和主滑方向转向,主堆积区范围较为集中,滑坡坝下游坡的坡度较大,加之其颗粒较细,失稳后形成次级滑移区(SS)。

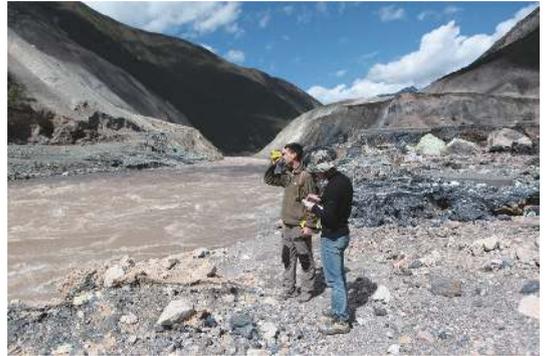
滑坡坝物质整体上较为破碎、密实。大块石绝大部分为片岩和片麻岩,主要分布于主堆积区表面,碎屑的成分复杂。2018年10月13日凌晨,滑坡坝漫顶溢流时的堰塞湖水位高程为2 930 m。冲刷形成的泄流槽总体上沿原河道展布,长约1 000 m,底宽80 m,上宽152 m,右岸高52 m,左岸高76 m。其左岸,即滑坡坝主堆积区存在一些纵向裂缝,但并不显著;右岸(即滑坡区一侧)为崩坡积层,未受太多扰动。因此,整体稳定性较好(图7),在现场调查的7个小时内,未见泄流槽两岸出现塌岸现象。

图 7 泄流槽

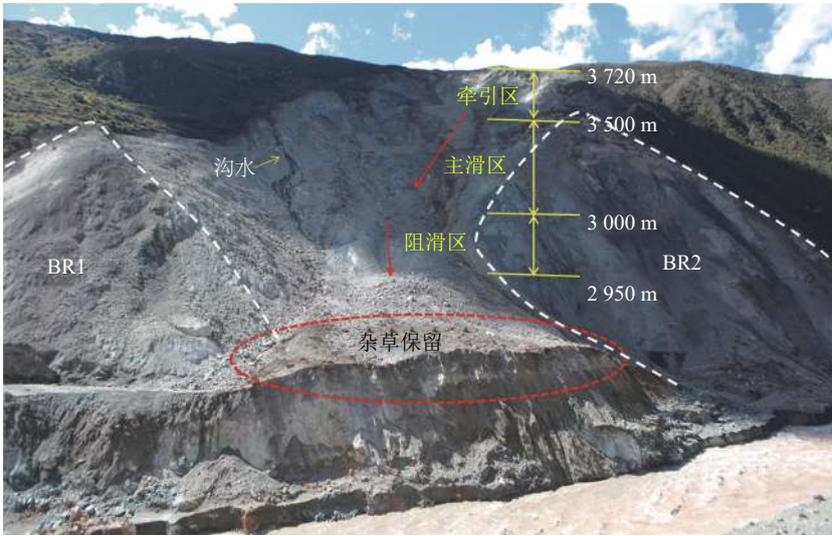
滑坡区面积约 $5 \times 10^5 \text{ m}^2$,整体形态呈中、后缘宽,前缘收窄的特点(图1和3)。结合地形地貌、滑床形态和堆积体特征,滑坡区按照高程自上而下可划分为3个区,即牵引区、主滑区和阻滑区,其分隔高程分别为3 500和3 000 m(图8)。

牵引区为强风化岩体,下部夹团块状碎裂岩体。主滑区右侧岩性为黑色片麻岩,表面全风化,呈黑色土状;左侧表面为强风化绿片岩。底滑面由2组发育较好的结构面控制,根据滑坡后的地形测算产状为 $150^\circ \angle 35^\circ$ (左侧)和 $52^\circ \angle 33^\circ$ (右侧),交线方向 $S80^\circ E$,倾角 24° 。阻滑区结构面发育较差,且控制性结构面产状发生了变化,形态收窄,最后在约2 950 m处剪出。剪出口高于河面70 m,其下部原崩坡积层上的杂草在滑坡之后仍然保存良好,因此滑坡为高剪出口滑坡。阻滑区岩体相对完整,存在明显的基岩剪断现象。

图 8 滑坡区特征

滑坡存在2个主滑方向。中后缘滑动方向受主滑区的2组结构面控制,滑动方向约S80°E;下部阻滑区的主滑方向偏向上游侧,为N70°E。滑坡区前缘两侧存在2个基岩区,平面面积约 $3 \times 10^5 \text{ m}^2$,其表面被后缘散落的滑坡碎屑冲刷。早期航片解译将基岩区误认为滑坡区,导致滑坡估算方量偏大。

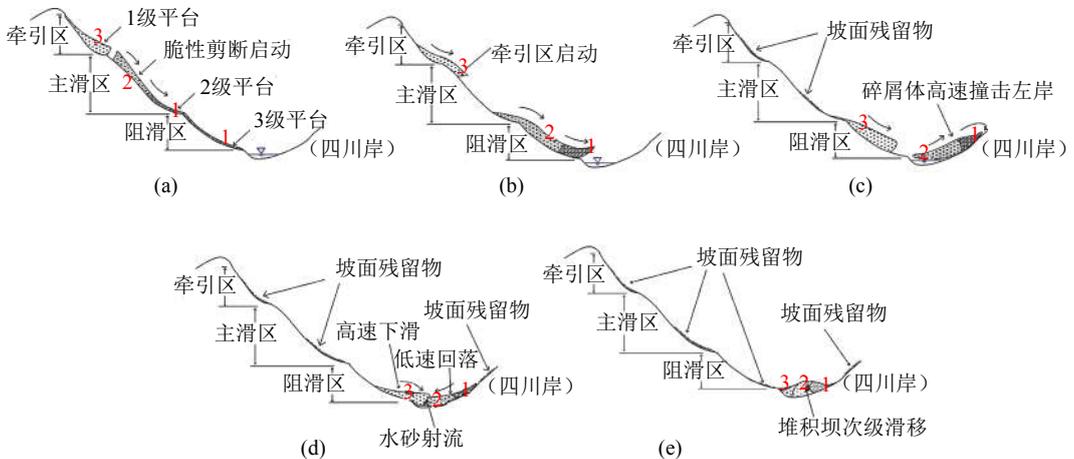
根据滑坡堆积体和滑床结构特征分析,导致滑坡的原因:首先是主滑区的2组结构面贯通,其次是主滑区与牵引区的推挤作用导致阻滑区的渐进破坏。历史地震和降雨过程可能会加速上述进程,但最终破坏主要动力来源于重力。滑坡过程(图9)简要分析如下:

图 9 滑坡形成过程

1)阻滑区突然脆性剪断,主滑区和阻滑区以一定初速度高速剪出。初速度的产生原因与岩爆类似。
2)主滑区与阻滑区启动后,牵引区失去支撑也

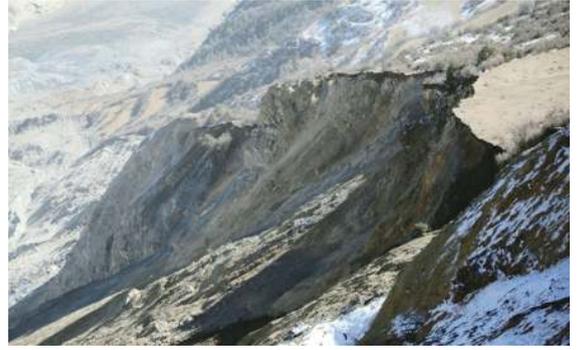
图 10 裂缝区C1前缘碎裂基岩

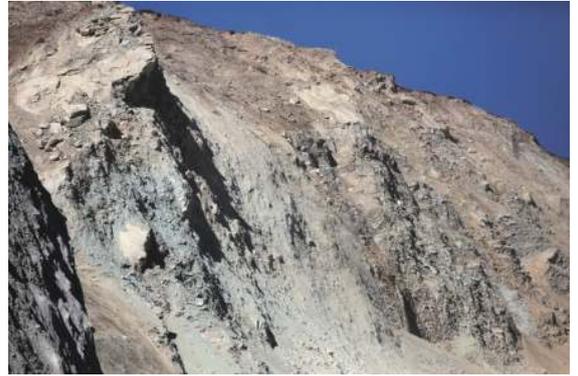
图 11 裂缝区C2前缘碎裂基岩

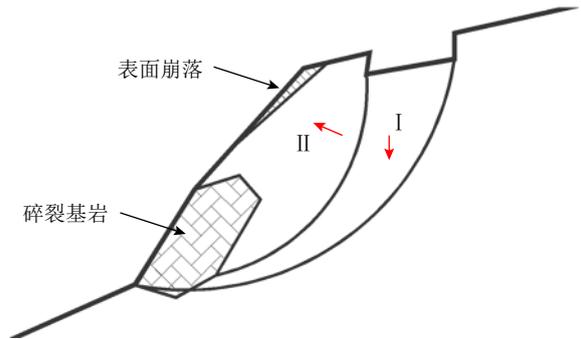
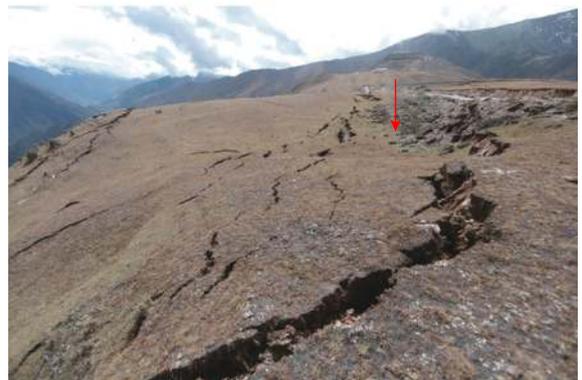
裂缝区C2的滑动机制见图12^[6],碎裂基岩一定程度上起到挡墙的作用。但是,一方面,碎裂岩体本身完整性不足,处于渐进解体过程之中(图13);另一方面,I区的下沉改变了II区的受力条件,底部拉

图 12 裂缝区C2破坏模式

张,表面崩落,会加剧碎裂岩体的解体进程。这类滑坡的特点是启动前变形较小,具有突发性。裂缝区C3的滑动机制则为两相对完整的碎裂基岩之间的土体滑坡。

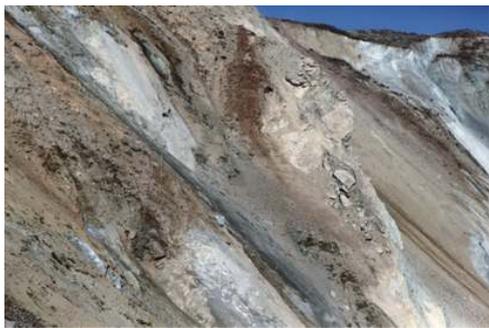
图 13 裂缝区C2碎裂基岩解体现象

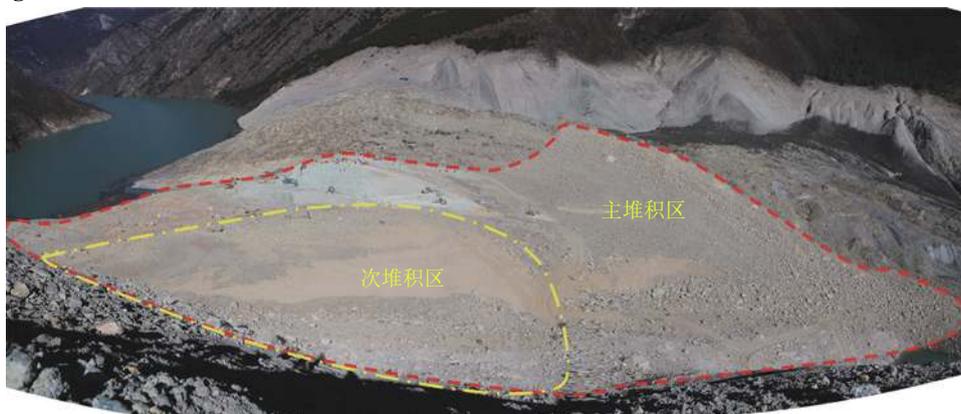
图 14 “11·3”滑坡堆积体特征

1)此次滑坡分2次完成:第1次为裂缝区C2产生,速度相对较高,块体相对较粗(图14的主堆积区);第2次为裂缝区C3滑坡,颗粒较细,叠加在第1次的堆积体之上,靠近剪出口部位(图14的次堆积区)。第1次滑坡虽然完全堵塞了泄流槽,但速度远低于“10·10”滑坡,因此,其堆积范围较小,特别是叠加在“10·10”滑坡上的残留方量极为有限。

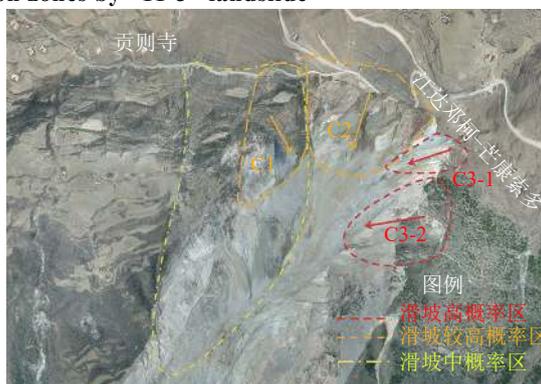
“11·3”滑坡虽然经人工干预减轻了灾情,但滑坡坝溃决洪水在下游产生的灾害仍然十分严重。滑坡后缘的3个裂缝区仍然存在,其危险并未完全消除。估算的裂缝区残余方量约 $1.1 \times 10^7 \text{ m}^3$ (图15)。相对于“10·10”滑坡,裂缝区C1的范围由橙色区域扩展到了黄色区域,C2的范围也由公路边界外扩30余米,3个裂缝区的变形也更为严重。图15中,橙色区域未来启动的概率较高,红色区域更高,其临空部位存在块体频繁崩落现象。但从危险角度而言,红色区域的估算方量仅 $1.5 \times 10^6 \text{ m}^3$,逐渐解体堵江的可能性较低;橙色区域的方量近 $4 \times 10^6 \text{ m}^3$,一旦启动再次堵江的危险性较大。

图 15 “11·3”滑坡后的裂缝区与滑坡危险性(基于四川测绘地理信息局2018年11月5日航片修改)

在滑坡后缘适度削方是目前消除隐患最可行的方案之一,前提是要尽快修复自波罗乡至白格村的简易公路,解决设备进场问题。
