## 城市轨道交通车辆

## 地铁车辆国产化显示器的改进措施

陈智华

**摘 要:** 针对广州地铁车辆国产显示器出现不能进入系统、黑屏、显示另一端无有效信号、花屏、触摸屏失效、显示器太暗等故障情况, 提出相应的处理对策, 并对后续使用及二次开发提出建议。

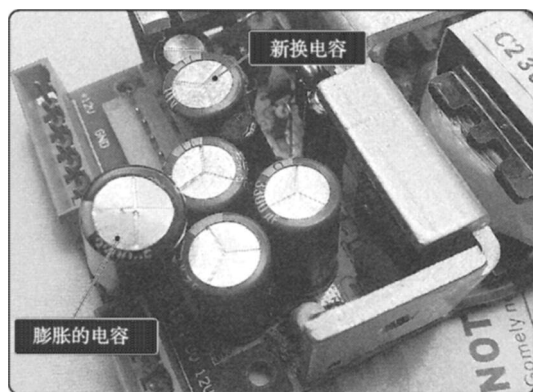
电源变换模块生产时采用普通的电解电容，质量较差，使用一段时间后，电容出现漏液、膨胀等现象（见图3），容易发生电源故障，如：电源变换模块烧坏、电压不稳定等，导致显示器黑屏。针对电容老化、发胀问题，应该结合车辆年检作业，加强检查，一旦发现电容有膨胀现象，立刻更换电容，保证显示器电源供给，避免显示器黑屏。另外，显示器主板、电子硬盘故障也会引起黑屏，不能进入系统等故障，需要做更换处理。

图3 电源板膨胀的电容

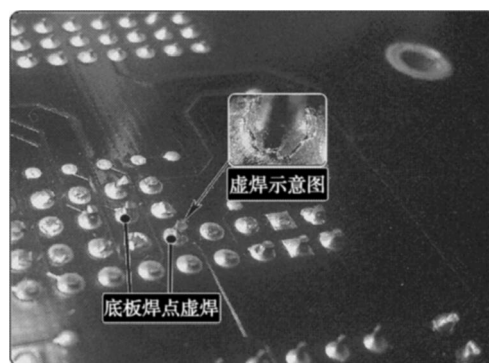
以上的类似故障与虚焊有密切关系，焊点开裂造成接触不良，导致显示器故障。通过对显示器的维修，发现显示器虚焊的原因有以下几点：

⑤与进口板件相比，焊锡本身质量一般，使用4年后，焊点色泽呈亚光色，容易出现虚焊故障（见图4）。

图4 底板焊点虚焊

根据故障现象，初步判断故障区域，做好防静电措施，用手或镊子对分立元件逐个地进行晃动，以检查元件松动情况，使用放大镜对元件管脚及焊盘进行重点检查，在无法找到虚焊点的时候，应采用大面积补焊的方式，消除故障。

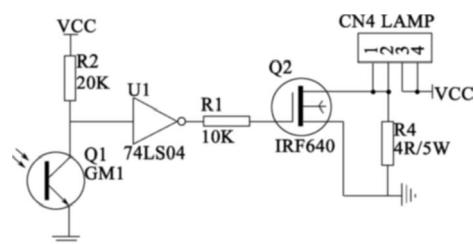
图5 显示屏亮度控制电路

显示器本身设有感光元件，会根据外部光线的强弱自动调整显示器的亮度（见图5）。其原理是：当外部光线弱或暗时，呈现为高阻（MΩ级），74LS04输入端为高电平，经74LS04反向后，MOSFET控制端为低电平，MOSFET关断，给逆变器提供的电压为经R4分压后的电压，屏的亮度降低；当外部光线强时，光敏电阻呈现为低阻（kΩ级），74LS04输入端为低电平，经74LS04反向后，MOSFET控制端为高电平，MOSFET导通，R4被短路，供给逆变器的电压为5 V，屏的亮度增加。光感元件使用一段时间，会出现老化现象，阻值发生变化，使得控制板认为外部光线变弱因而降低屏幕亮度，更换光感元件该故障即可解决。
