# 广州地铁 4 号线直线电机车辆 OPG 底座 惯性断裂原因分析及优化

**摘 要:** 为解决广州地铁 4 号线直线电机车辆运行过程中出现的 OPG 底座惯性断裂故障问题, 对其故障原因进行了分析, 测试得出 OPG 底座最大振动加速度达到 70g, 并根据分析结果从零部件材质、生产工艺、结构设计等多个角度提出了合理的优化改造方案。实践证明, 改造方案的实施能较好地解决 OPG 底座惯性断裂, 降低了车辆运行风险。

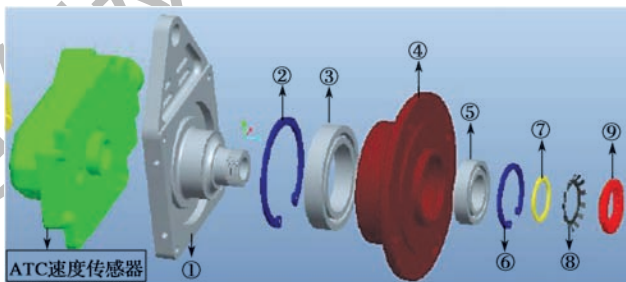
图 3 OPG 底座结构零件图

OPG 底座惯性断裂情况如图 1、图 2。OPG 底座主要由主轴承座、主轴承座轴承、轴端法兰、轴端法兰轴承、卡环及锁紧部件组成, 其结构如图 3 所示。

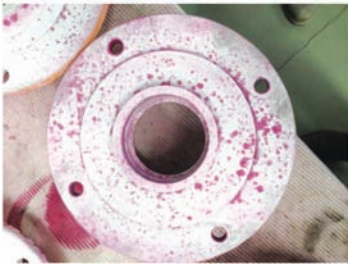
图 4 底座着色探伤情况

从原 OPG 外形尺寸精度判断，原 OPG 底座采用的制造工艺为铸造工艺。铸造工艺存在生产过程中易产生砂眼等严重影响产品机械强度的缺陷。现场对底座进行表面着色探伤检查（图 4）及截取试块（图 5）检查发现，底座存在明显的砂眼制造缺陷。该制造缺陷直接导致底座本身力学性能降低，是发生断裂的一个重要原因。

将 OPG 底座的轴承座及轴端法兰盘加工工艺优化为一体加工成型工艺，有效避免原产品因铸造工艺产生砂眼而使产品机械性能降低的缺陷。

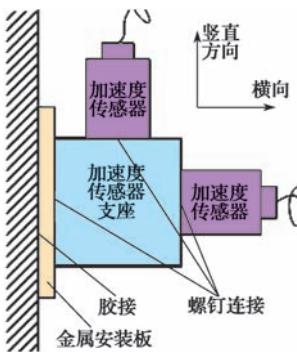
图 6 加速度传感器安装方式

在车辆上线运行状态下，利用粘接在 OPG 装置上的压电式加速度传感器（如图 6），采集振动信号输入到振动分析系统得出实际运行过程中的振动加速度值。

在整个测试过程中，垂向加速度（绝对值）最大为 685.77 m/s<sup>2</sup>，横向加速度（绝对值）最大为 496.48 m/s<sup>2</sup>。
