# 广州地铁三北线牵引电机轴承 烧损原因分析及对策

**摘 要:** 阐述广州地铁三北线车辆牵引电机轴承电腐蚀的现象,分析轴承电腐蚀产生的原因,提出抑制轴承电腐蚀的措施以延长牵引电机使用寿命。

广州地铁三号线北延段(简称“三北线”)在2010年投入运用,采用B2型车辆,共计25列,列车编组形式为4动2拖,最高速度120 km/h。该车辆采用某公司的1TB2013-0GB02异步牵引电机,每列车16台电机,全线共400台。自2010年10月份投入运行以来,前2年列车牵引电机运行状况良好,而从2013年初开始相继出现牵引电机轴承烧损现象,至今已发生4台牵引电机轴承烧损。本文在介绍轴承烧损故障现象的基础上,分析轴承烧损主要原因——电腐蚀产生的原因,并提出对策和措施。

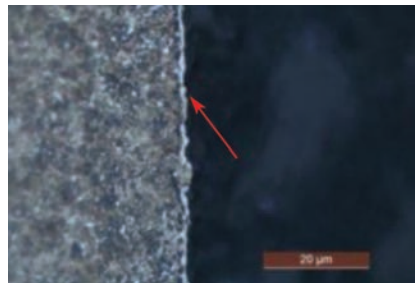
通过对牵引电机进行拆解发现,其轴承的滚子表面均出现不同程度的地熔现象。进一步通过微观检查发现,外圈滚道、内圈滚道、滚珠在载荷区有明显等间距伪布氏压痕,有电流流过痕迹(如图2所示),即电蚀现象。轴承出现了电蚀现象使得轴承早期失效,最终导致牵引电机轴承烧损。

图2 故障轴承(箭头所指为电流流过痕迹)

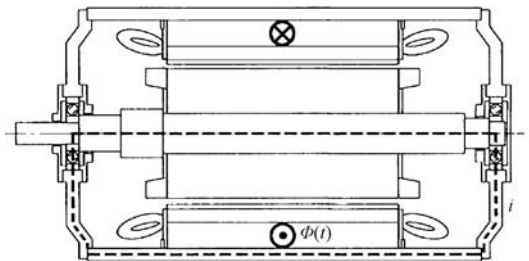
当电机由正弦波电压供电时,定子轭部环路磁通会在由轴、轴承、端盖和机座(图3)组成的闭合回路中产生轴电压。该环路磁通是由定子轭部的不对称引起的<sup>[2]</sup>。针对这种原因产生的电腐蚀可以一端或者两端采用绝缘轴承来有效地阻断轴电流。

图3 由于电机结构不对称引起的轴电压和轴电流回路图
