电力机车“雾闪”现象  
分析及预防王辰永<sup>1</sup>, 卢继保<sup>2</sup>, 张宏海<sup>3</sup>

**摘 要:** 对电力机车“雾闪”现象的形成过程进行了分析介绍, 并结合电力机车运用实际, 提出了电力机车在运用过程中预防“雾闪”的措施。

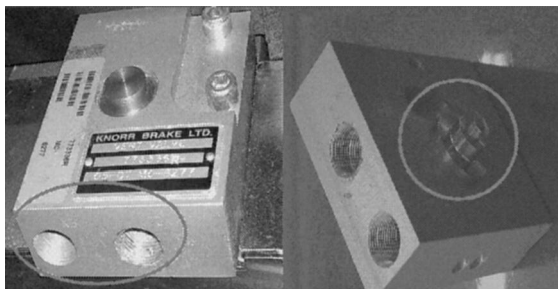
EBV内部有一个排风阀,当大闸紧急制动时会触发动排风阀动作,将21#管压力(与列车管贯通)排除,致

使NB-11阀动作。由于这一控制过程是纯机械式触发,当EBV内部有油水煤尘严重污染时该功能可能失效。图3显示了EBV的排风阀安装位置和动作机械部分。

图3 EBV排风阀安装位置及机械部分

当EBV出现紧急制动位不排风,则应首先检查21#管是否连接,再打开后盖观察紧急位的机械联锁与排风阀的位置是否匹配。
