# NiMoP/ $\gamma$ - $\text{Al}_2\text{O}_3$ 催化剂在器内再生时性质的变化

**摘 要** 利用 XRD, SEM-EDS, DTA 及 BET 等方法对工业加氢反应器内不同位置的器内再生催化剂样品进行了表征. 结果表明, 由于硫化铁在催化剂表面的沉积, 催化剂氧化再生过程中, 反应器入口处易产生飞温并使催化剂烧结, 反应器中下部, 再生催化剂的物化性质变化相对较小.

## Property Changes of *in situ* Regenerated NiMoP/ $\gamma$ -Al<sub>2</sub>O<sub>3</sub> Catalysts

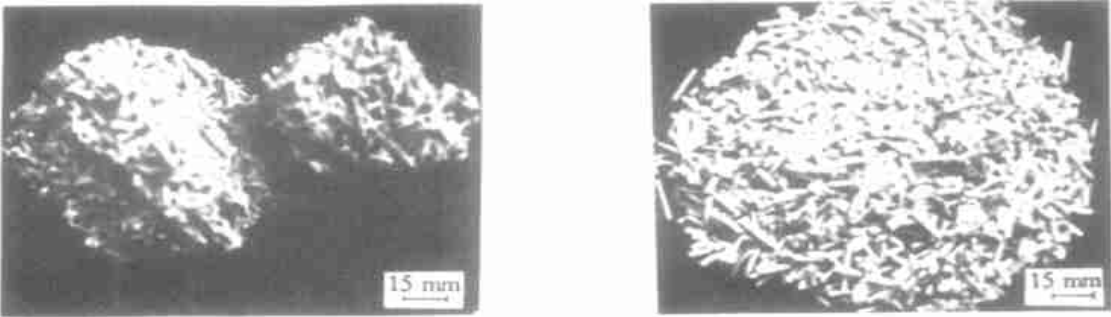
从样品 A、B、C 的比表面积的测定结果可以看出, 经过器内再生后, 样品 B 的比表面积( $180 \text{ m}^2/\text{g}$ , 浅灰)恢复较好, 较新鲜样品 C( $205 \text{ m}^2/\text{g}$ , 浅绿)稍有下降, 表明该样品的结构变化较小. 而样品 A 的比表面积( $2 \text{ m}^2/\text{g}$ , 灰)有大幅度的下降, 说明该样品已发生严重烧结, 该催化剂样品所处的反应器位置可能产生了飞温. 反应器内取得的样品 A 与 B 的表面形貌大不相

同(见图 1), 样品 B 为三叶草条形颗粒, 与新鲜催化剂样品 C 基本相同, 但样品 A 则为团块状. 由 SEM 照片可以看出(图 2), 样品 A 与 B 相比, 表面已明显烧结并出现有规则的晶体, 说明催化剂空隙结构已塌陷, 造成样品 A 的比表面积较样品 B 的显著减小.

图 1 反应器中不同位置样品的形貌  
a. 样品 A; b. 样品 B

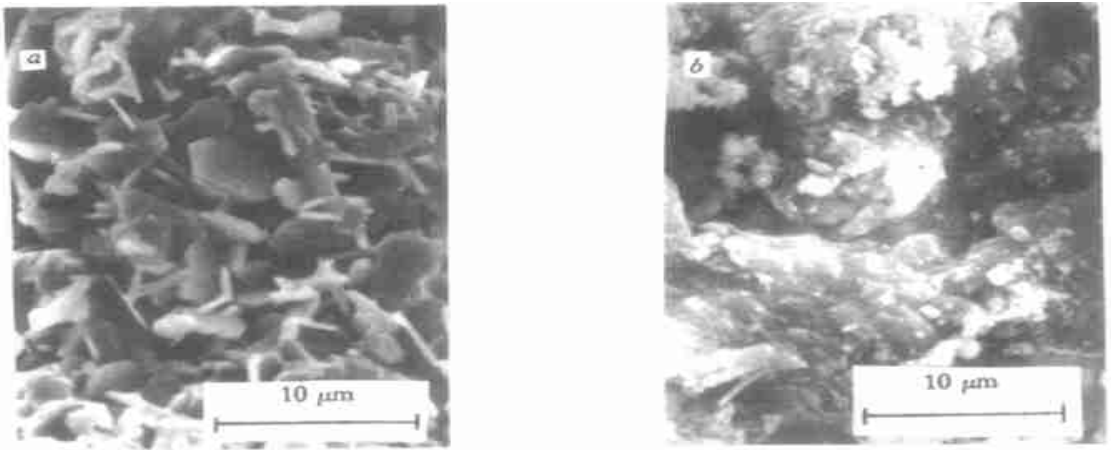
图 2 样品 A(a)、B(b)的 SEM 照片

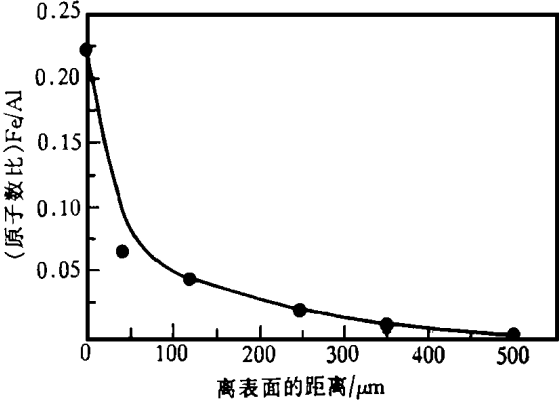
样品 A 断面上的铁沉积与样品 B 大不相同, 由于样品 A 的床层可能经受过高温, 表面的铁已扩散到催化剂内部, 沿表面至中心铁的分布(图 3). 沿径向由表面至断面中心位置 Fe/Al 原子数比逐渐减小至低于 EDS 的检测极限, 与样品 B 所不同的是, 铁沉积在样品 A 断面的分布非常明显, 说明在经受过高温后, 催化剂内部产生晶体, 形成较大的晶

图 3 样品 A 沉积铁沿径向由三叶草型凸面中心至断面中心的分布

体堆积孔, 在高温作用下, 催化剂微孔内的表面可能会处于熔融状态, 表面的沉积铁会由烧结的催化剂上的大孔向内部扩散, 形成样品 A 断面沉积铁的径向分布, 因此这种因高温产生沉积铁的分布与钒镍沉积分布的产生机理<sup>[6]</sup>不同. 样品 B 上沉积铁的分布也证实这一点, 其在表面有沉积铁, 说明原料中的铁极易被加氢变为沉积在催化剂表面的硫化铁而难以进入到催化剂的内部.

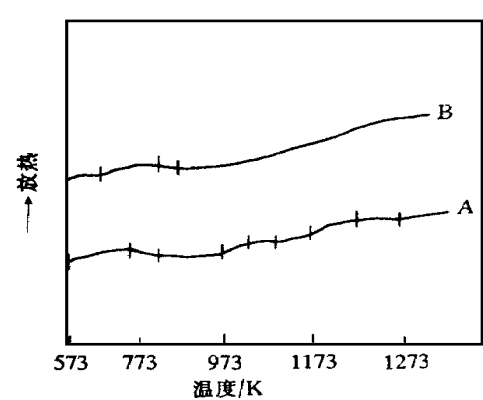
如图 5 所示, 样品 A 在 673~873 K 之间有 1 个很小的放热峰, 这是由于氧化再生过程中, 氧含量较低, 样品上的积炭燃烧不充分使残留在样品上的积炭氧化产生的.

图 5 样品 A、B 的 DTA 谱图

样品 B 的 DTA 图谱中, 在 673~853 K 之间, 由于残留的积炭所致, 同样存在 1 个较明显的放热峰, 在 973~1093 K 之间, 出现了 1 个新的放热峰, 该放热峰可归属为催化剂上如氧化镍、氧化钼、助剂磷等与载体发生反应产生的热量变化, 同时三氧化钼也开始升华<sup>[9]</sup>. 温度高于 1093 K 后, 可以发现从 1173~1373 K 之间有较宽的放热峰, 该放热峰可能是由于载体氧化铝最后转化为稳定的  $\alpha$ -Al<sub>2</sub>O<sub>3</sub> 而产生的热效应.

由样品 A、B 的 DTA 分析可以看出, 催化剂氧化再生过程中, 由于反应器顶部的热点温度可能超

过 1400 K, 使催化剂的结构发生了不可逆的变化, 从而完全失活而无再生利用的可能。同时, 如此高的温度使加氢反应器经受高温腐蚀, 可能使反应器的使用寿命大大缩短。

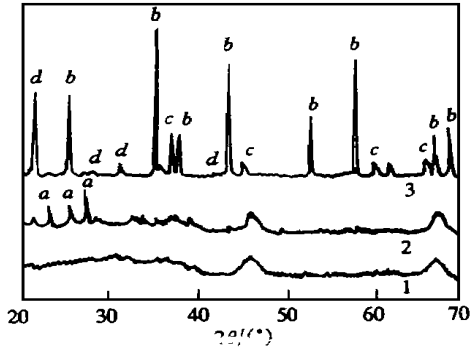
样品 A、B、C 的 X 射线衍射图如图 4 所示, 图中可见, 样品 C 几乎没有晶体的衍射峰, 说明活性组分以高分散形式分布在载体氧化铝上, 而样品 B 的 XRD 图谱出现了 MoO<sub>3</sub> 的衍射峰<sup>[8]</sup>, 说明催化剂在加氢反应及再生过程中, 活性组分发生了聚集. 在样品 B 和 C 的 X 射线衍射谱图中, 出现了  $2\theta$  为  $45^\circ \sim 47^\circ$  及  $66^\circ \sim 68^\circ$  属于载体  $\gamma$ -Al<sub>2</sub>O<sub>3</sub> 的弥散峰. 而样品 A, 在 XRD 图谱中, 归属于载体  $\gamma$ -Al<sub>2</sub>O<sub>3</sub> 的弥散峰消失, 且 MoO<sub>3</sub> 的衍射峰消失, 与样品 A 中钼含量大大降低的结果相吻合. 图谱中还出现明显的  $\alpha$ -Al<sub>2</sub>O<sub>3</sub> 的衍射峰<sup>[8]</sup>, 说明载体的性质已发生改变,  $\gamma$ -Al<sub>2</sub>O<sub>3</sub> 已转化为  $\alpha$ -Al<sub>2</sub>O<sub>3</sub>. 由样品 A 的衍射图谱还可看出, 催化剂上的助剂磷在高温的作用下, 与载体氧化铝发生反应, 转化为 AlPO<sub>4</sub><sup>[8]</sup>, 催化剂上的活性组分镍也由高分散状态转化为尖晶石结构的 NiAl<sub>2</sub>O<sub>4</sub><sup>[8]</sup>. 因此失活加氢处理催化剂经再生后, 产生飞温区域部分的催化剂已失去其原有的结构, 甚至活性组分也发生变化或流失而失去催化活性.

图 4 样品的 XRD 图谱
