# BAIRD Ps-6 电感耦合等离子发射光谱仪 RF 发生器的故障分析与检修

张文德\*, 李 焯, 陆 敏

(中国石油化工股份有限公司上海石油化工研究院, 上海 201208)

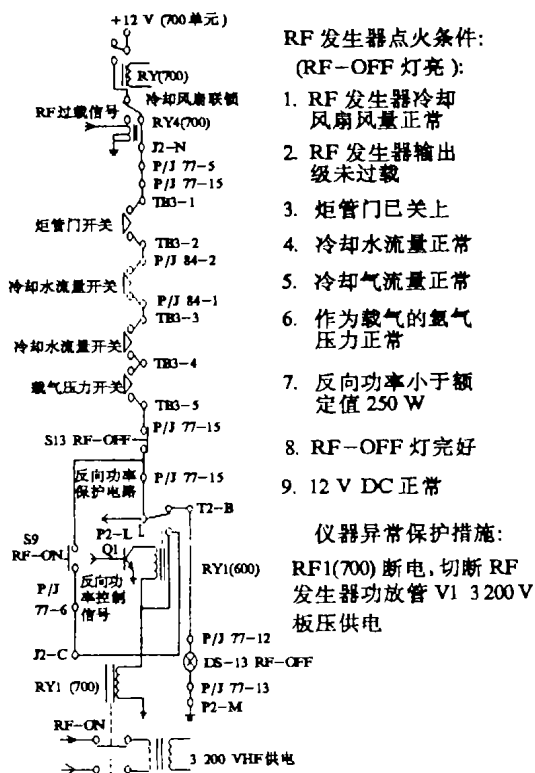
图 2 水、气与 RF 发生器联锁保护

**分析与检查:**从图 2 水、气与 RF 发生器联锁保护电路分析可知,仪器的点火条件为:(1) RF 发生器冷却风扇风量正常;(2) 输出级未过载;(3) 炬管门已关上;(4) 冷却水流量正常;(5) 冷却气流量正常;(6) 作为载气的氩气压力正常;(7) 反向功率小于额定值 250 W;(8) RF-OFF 灯完好;(9) +12 V DC (700) 正常;只有具备上列 9 个条件,RF-OFF 灯亮,仪器才具备开机条件。逐条核对上述条件发现:CARRIER AIR(载气)压力调不到额定值,并伴有极微弱的吱吱声,循声查找,直出至减压阀,卸开发现减压阀膜有裂纹。

**维修与结果:**不得已笔者用液化气减压阀膜片代用,RF-OFF 灯亮,载气流量稳定,仪器工作正常,至今已运行近十年。

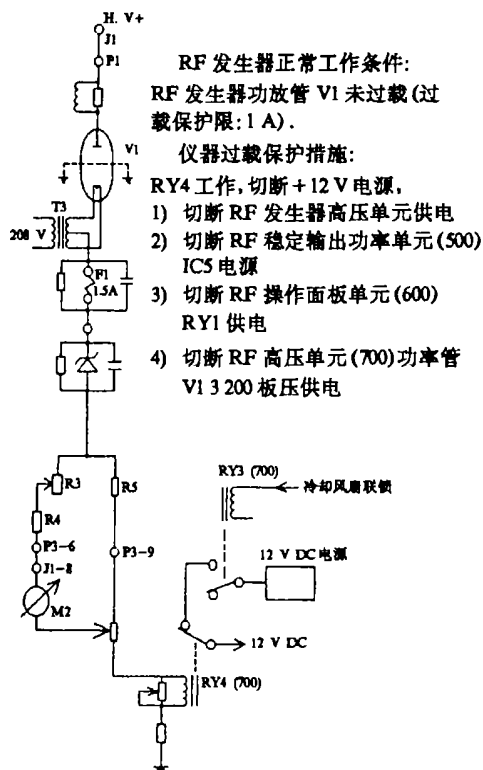
图3 RF 发生器过载联锁保护

**分析与检查:**交流稳压电源严重过载,故障多半出自 RF 发生器 800 单元的功放级,将 RF 发生器过载联锁保护电路(图 3)结合故障现象进行分析,RF 发生器的功放管 V1 未进入过载保护,过载故障应出在 V1 管以外的电路。图 4 为 1.5 kW 功率输出单元原理图,从 P1 处断开该单元高压供电,超载现象消失,检查高压供电,3.2 kV,正常,拆开该单元反复检查,发现 C4、C5 二个 100 P/1 500 V 的大功率片状耦合电容过热老化碎裂,可能是长期冷热不均固定螺丝松动造成打火发热所致。

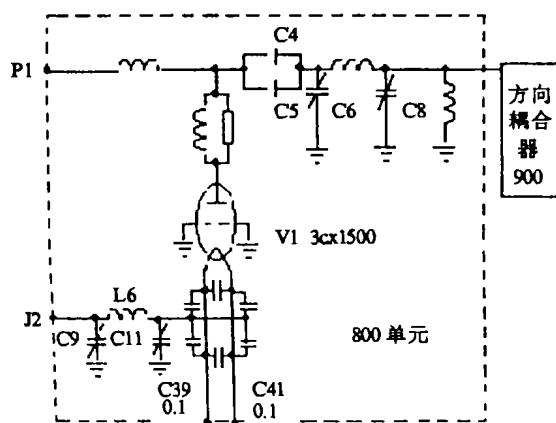
图4 1.5 kW 功率输出单元原理图

**分析与检查:**在增加输出功率给定时,正反向功率指示均为零,仪器输入端的交流稳压电源电流指示值不变,说明确实没有功率输出,故障疑点是 1.5 kW 输出级,见图 4 原理图。检查 800 单元 P1 处功放管 3CX1500 的板压,3.2 kV,正常, C39 0.1、C41 0.1 处功放管的灯丝电压,7.8 V AC 正常,用示波器观察 800 单元的 J2 电缆接口的输入信号,正常,由此判定故障出在 800,打开反复检查,最终发现,在 800 单元 J2 输入端的 L6 与 C9 焊接处,出现了几乎难以观察到的细微裂纹,虚焊点脱开。

**维修与结果:**重新焊接后再试,有正反向输出功率指示,反复调整匹配网络单元的 C2、800 单元 PA LOAD C6、PA TUNA C8 和 C9、C11 后,仪器运行良好。在调试过程中,曾出现正向功率迅速下跌的情况,经清洗相关的高频电缆接头,用热风干燥正反向功率耦合器后工作正常。

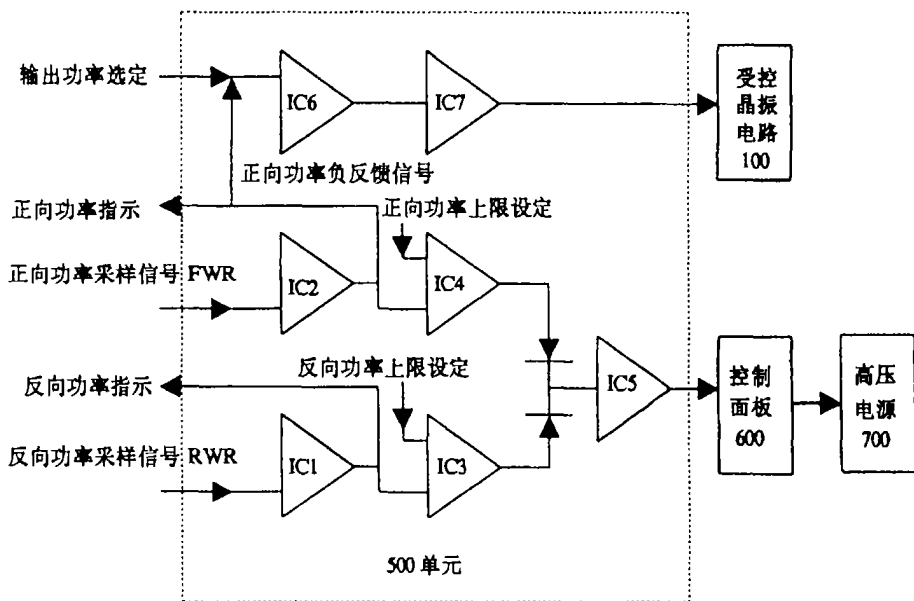
图 5 稳定输出功率单元原理图

正向功率耦合片受潮所出现的种种怪异,解释如下:图5为稳定输出功率单元原理图,900 单元的 2.5 kW 正向功率耦合片受潮性能变差,正向功率的

采样信号(FWR)变小,经 500 单元 IC2 放大后输至正向功率指示器信号值偏低,尽管 IC6 输入端的输出功率给定值不变,但由于正向功率负反馈信号减小,IC7 输出信号偏大,使得输出功率大幅度增加,造成输出功率给定值、正向功率指示值与实际工作值不一致;负反馈深度不够,还造成了系统的不稳定和火焰的抖动。

反复检查测试 500 稳定输出功率单元、800 功率输出级和 900 方向耦合器的电路,最终发现 900 单元的 2.5 kW 正向功率耦合片受潮、使耦合性能变差所致。经加热烘烤并反复调试功率输出电路后仪器工作正常。

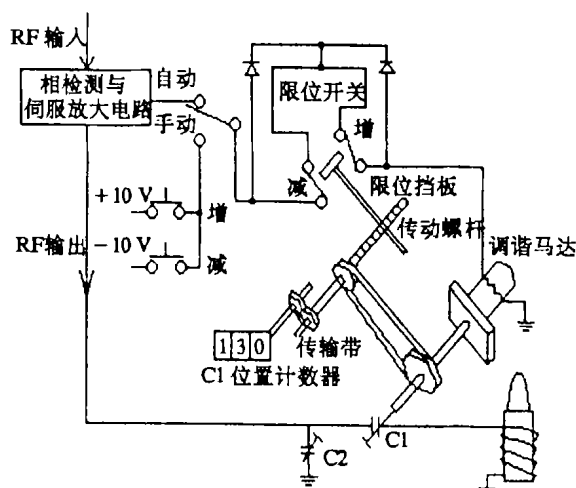
图6 调谐马达传动和真空电容限位保护示意图

250 W 时,感应电压仅为 mV 级,正常实测波形峰 - 峰值为 V 级,怀疑相检测电路、自动调谐电路与匹配网络有问题。检查相检测电路静态工作点,正常,用手动调节调谐马达,能听到马达旋转声,但观察孔仍看不到 C1 位置计数器数字变化。拆开匹配网络盒,发现 C1 真空电容一头粘接处脱落,带动真空电容进行调谐的马达动作正常,同步带动计数器与真空电容限位开关的塑料传送带老化,传动齿剥落,见图 6。笔者用特种胶将电容脱落部分粘回,但修复后的电容耐压仅 1.6 kV,与其标称值 CADD-30-0115 3~30 pf 15 kV 的耐压值相差甚远,与实际工作电压相差很大。国内找不到代用品,向 BAIRD 公司订购传动带及真空电容。

**维修与结果:**换上传动带及真空电容配件,调准限位挡板位置,经过反复调试仪器运行正常。注意限位挡板调整不当,有可能因过调而损坏真空电容 C1。

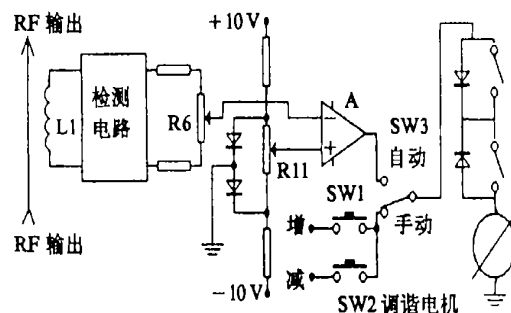
图7 相检测放大伺服驱动电路

**分析与检查:**在排除了气路、点火电路及操作上可能造成点火难因素后,重点检查相检测与自动调谐电路,见图 7。该电路作用是使调谐马达带动匹配网络的 C1 电容使 RF 发生器输出阻抗与负载阻抗相匹配。点火前、乃至点火后,由于负载电感周围环境变化,负载阻抗将改变,调谐马达带动 C1 到新的平衡点。R11 决定了放大器 A 的基准电平,R6 则决定了反射波的取样信号。调整不当,会造成调谐马达跟踪调谐滞后,点火时尚未到达谐振点,反向功率已升到 250 W 保护限而进入保护状态,中断点火。

**维修与结果:**重调 R11、R6 后,点火难的问题得到改善。作为一种临时补救办法,点火前将匹配网络调节设置为手动挡,通过增减按键试着寻找最佳的点火位置,从 RF CAP SETTING 窗读得 C1 位置读数,以后开机时,在该位置手动点火,待火点燃后,再将匹配网络调节开关切换至自动挡。
