# 改善直流牵引电机换向性能的研究与应用

**摘要:** 以存在换向故障的 ZD114 - A 型电机为例, 介绍了直流牵引电机的换向理论和影响电机换向的各种因素, 并提出了改善其换向性能的各种措施。试验和实际应用结果证实了改善方案的有效性。

**Abstract:** Taking ZD114-A traction motor with commutation fault as an example, it introduces the commutation theory of DC traction motor and the factors which influence the commutation of the motor, presents measurements to improve commutation performance. The test and practical applications show the validity of these improvement measurements.

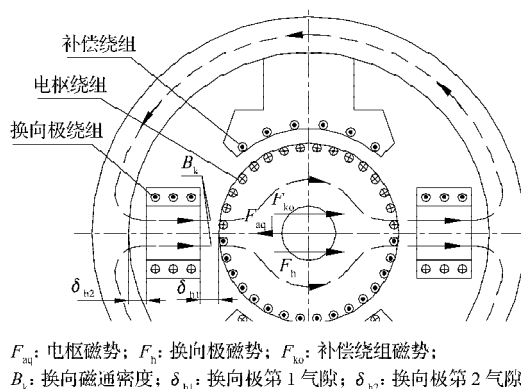
图2 电机换向区的磁势与磁通示意图

图2示出一对极的磁路。可以看出, 在换向区中存在3种磁势: 换向极磁势 $F_h$ 、补偿绕组磁势 $F_{ko}$ 和电枢反应磁势 $F_{aq}$ 。磁势 $F_h + F_{ko}$ 大部分被 $F_{aq}$ 抵消后, 剩余磁势 $F_k$ 在换向区内建立磁通密度 $B_k$ , 并由此使电枢绕组获得必须的换向电势 $e_k$ (磁势方程如式(1)所示)。 $e_k$ 值越接近 $e_r$ 值, 电机的换向性能就越好。

对已制造的电机而言,因 $F_h$ 、 $F_{ko}$ 和 $F_{aq}$ 值是确定的,故 $F_k$ 也是确定的。要使该电机有良好的换向性能,需选择合适的 $B_k$ 值。 $B_k$ 过小,电机换向欠补偿;过大,则换向过补偿。从式(2)可看出,因 $\mu_0$ 和 $K_{\delta H}$ 是定值,为使 $B_k$ 细调至合适值,可采用改变 $\delta_H$ 值的方法。生产现场通常采用的措施是调整换向极第2气隙,且最好是调整至稍过补偿的程度。

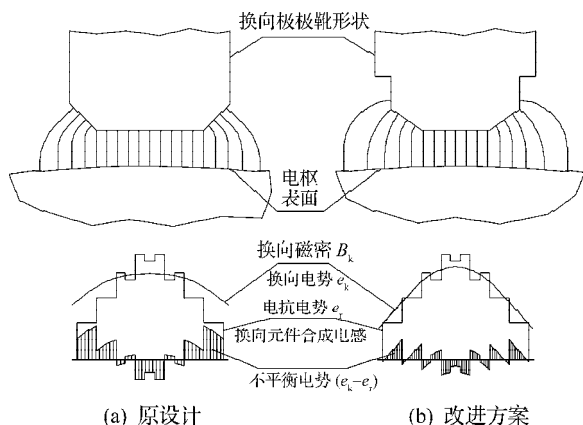
图3 改进前后电机的电抗波形及换向磁通的分布曲线

经验表明,造成直流牵引电机换向火花大的原因多是由于电机换向磁通与电抗电势的分布曲线不匹配,多数情况是换向磁通密度曲线平缓而换向绕组的感抗

阶梯形曲线陡,造成中间部分的 $e_r$ 大且两边部分的 $e_k$ 也大。因此对这类电机,可采取换向极削角的方法来改善电机换向(图3)。

由图3可知, 不平衡电势( $e_k - e_r$ )较大是造成ZD114-A 型电机换向火花偏大的原因, 故采取削角方案进行改进, 减小换向极靴宽度和近极靴端的换向极极身宽度。经ANSYS有限元法计算后发现, 削角后的 $B_k$ 分布曲线比削角前的陡(图3(b)), 改进方案已将( $e_k - e_r$ )减小。

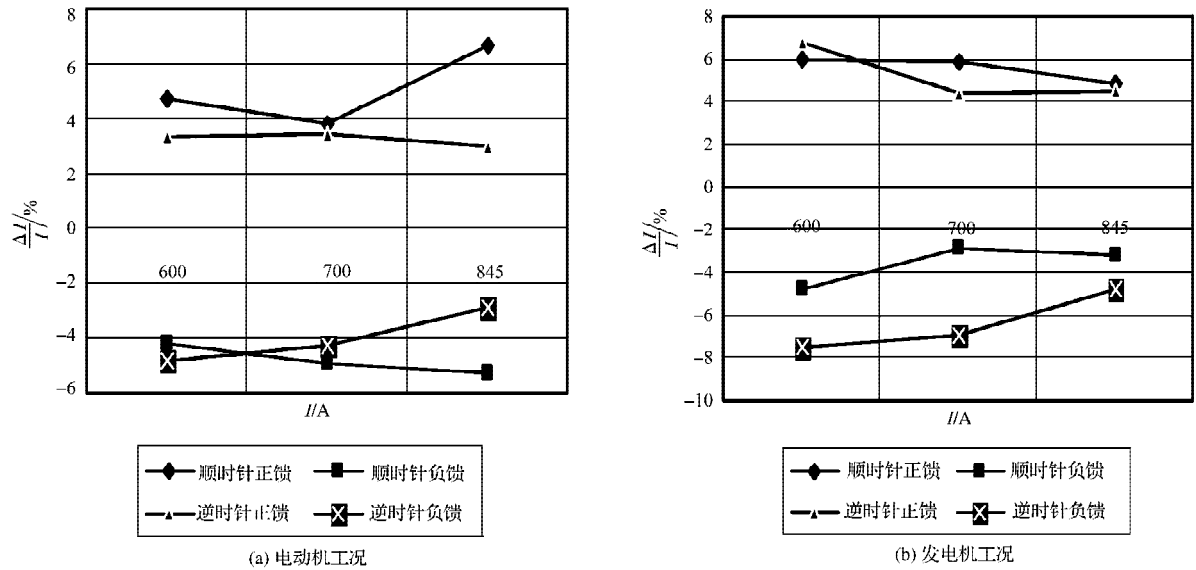
图 4 气隙调整后固定磁场(96%)无火花区试验结果  
Fig. 4 Black zone test results of motor air-gap adjusting in rated magnetic field (96%)

由无火花区试验和换向试验结果可以看出,减小电机换向极气隙后,电动机工况时换向稍过补偿,而发电机工况时换向接近对称;换向火花已由2级以上降为 $\frac{1}{2}$ 级。通过第2气隙调整,已将电机换向火花降低一个多等级,但仍未达到合格水平。

试验表明,ZD114-A型电机换向为欠补偿,故采取的第一步措施是减小换向极气隙值以增大 $B_k$ 。调整后理想气隙 $\delta_H'$ 的计算公式如式(4)所示。根据 $\delta_H'$ 的计算

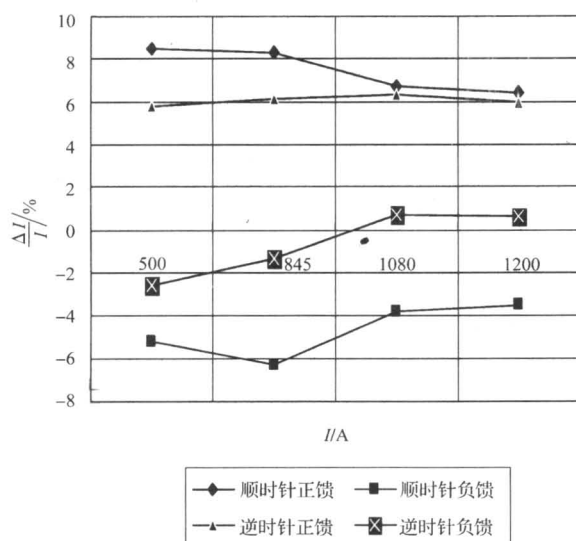
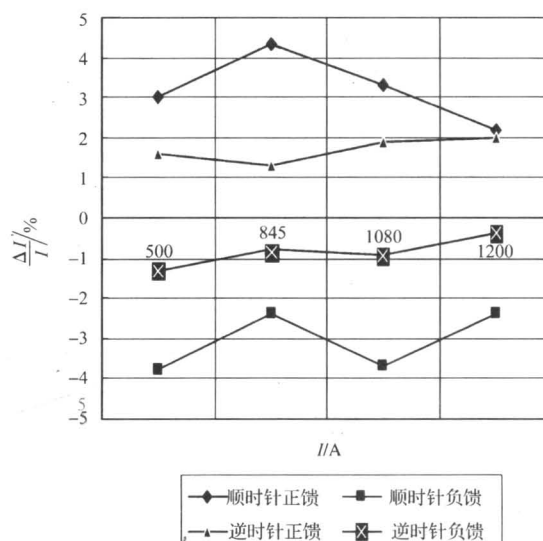
图5 换向极靴削角后1号电机无火花换向区试验结果

可以看出,电动机工况深度削磁(40%)时,无火花换向区已能测出,且试验时可见的蓝白色电气火花比以前减少。

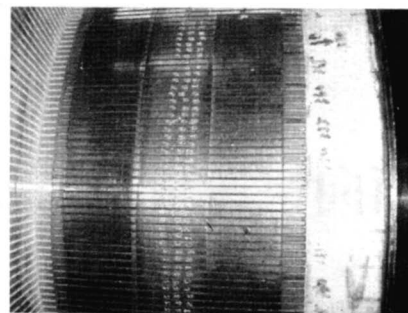
采用调整换向极气隙、优选电刷等措施后, ZD114-A 型电机换向性能大大提高并通过了出厂试验; 但型式试验和运行考核表明电机的换向性能仍不理想。型式试验时, 深度削磁(40%)的无火花换向区过窄, 无法测出; 电机装车运行时, 换向器表面氧化膜偏黑, 且随着运行时间的延续, 部分电机换向器表面黑片现象增多、黑片程度加深, 导致电刷的加速磨损, 因此必须进一步改进。

图7 改进前电机故障换向器表面

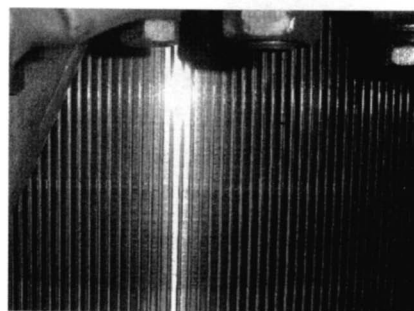
图8 改进后电机运用中的换向器表面

针对ZD114-A型电机存在的换向器异常磨耗的惯性故障问题,提出了调整电机换向极气隙、改变换向极极靴形状和优选电刷型号等3项改进方案。试验及实际运行结果表明,改进措施实施后效果显著,保证了机车的正常运行,为相关设计和生产提供了值得借鉴的经验。该项目已于2009年12月通过湖南省科学技术厅组织的科技成果鉴定。
