# 减速机齿轮轴断齿原因分析

(1. 攀钢集团研究院有限公司, 钒钛资源综合利用国家重点实验室, 四川 攀枝花 617000; 2. 四川攀研检测技术有限公司, 四川 攀枝花 617000)

## Analysis of the gear shaft broken teeth of the reducer

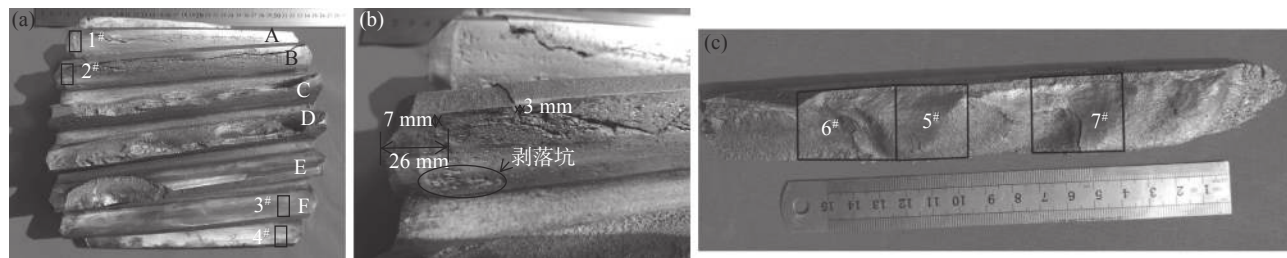
图 1 齿轮轴宏观形貌及取样位置

断齿宏观形貌如图 1 所示,断齿部位局部放大见图 1(a),图中显示 C 齿和 D 齿几乎全齿断裂,E 齿断掉了约三分之一,B 齿受压侧上齿面存在贯穿裂纹,A 齿受压侧上齿面存在长约齿长三分之一的裂纹。局部放大发现,A 齿和 B 齿受压侧都存在磨损现象,磨痕距齿端面约 7 mm;A 齿和 B 齿上齿面的裂纹都起裂于齿顶面下约 3 mm、距齿左端面约 26 mm 处,起裂处有金属剥落现象。齿轮轴上的所有齿受压侧都存在剥落坑,大部分剥落坑已经串连成了凹坑带,凹坑带不平行于齿顶面,说明受压侧上的齿间啮合点距齿顶面的距离随啮合时间的延长而增大。

(a) 断齿部位的局部放大形貌; (b) 人工断齿的宏观形貌

人工轻敲 B 齿受压侧上齿面裂纹部,敲下的断齿形貌见图 1(b),观察发现,每个断齿面至少存在两个裂纹源,主裂纹裂纹源位于齿受压侧上齿面最先啮合部,裂纹扩展方向与齿面依次啮合的走向相同,且主裂纹起源位于渗碳淬火层下,断齿上齿面都存在一层脆断区,脆断层厚度约 2 mm。

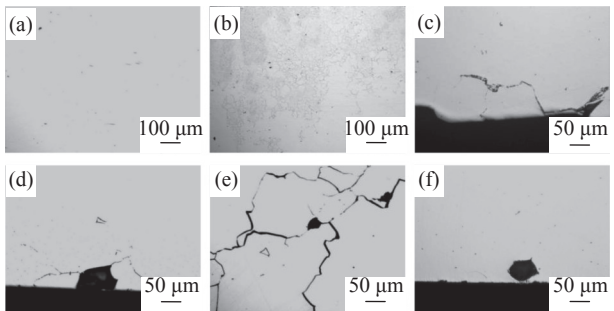
图 2 试样抛光态形貌

在齿轮轴的掉齿部位和人工断齿上切取金相、电镜和硬度试样,取样位置及编号见图 1。1<sup>#</sup>样观察面平行于齿顶面,并位于齿顶面下 20 mm,经磨制抛光后在显微镜下观察,发现存在分散分布颗粒状硫化物夹杂和单颗的复合夹杂物,按 GB/T 10561-2015 标准评定非金属夹杂物结果见表 2。2<sup>#</sup>、3<sup>#</sup>观察面为垂直于齿轮轴轴向的齿部全截面,磨抛后同样发现样面上存在复合夹杂物,受压侧磨损部位均存在沿晶裂纹,3<sup>#</sup>样非受压侧存在沿晶掉块和裂纹

(见图 2(d)), 2<sup>#</sup>齿顶面存在沿晶界分布的深灰色物质(见图 2(b)), 该深灰色物质一般是在渗碳热处理过程中产生内氧化而造成的, 其深度约为 1 mm, 根据标准 GB/T 25744-2010《钢件渗碳淬火回火金相检验》中表层内氧化层深度的级别评定, 该内氧化层

级别已高于 6 级, 说明齿面存在很严重的内氧化现象。5<sup>#</sup>样观察面为垂直于断齿裂纹扩展方向, 磨抛后发现断口上存在大量次生沿晶裂纹, 且沿晶裂纹的交界处存在掉块现象(见图 2(e)), 非受压侧存在沿晶掉块和裂纹(见图 2(f))。

(a) 1<sup>#</sup>非金属夹杂物; (b) 2<sup>#</sup>齿顶面表层的沿晶深灰色物质; (c) 3<sup>#</sup>受压侧磨损部位裂纹; (d) 3<sup>#</sup>非受压侧沿晶掉块和裂纹; (e) 5<sup>#</sup>断口上沿晶裂纹和掉块; (f) 5<sup>#</sup>非受压侧沿晶掉块和裂纹

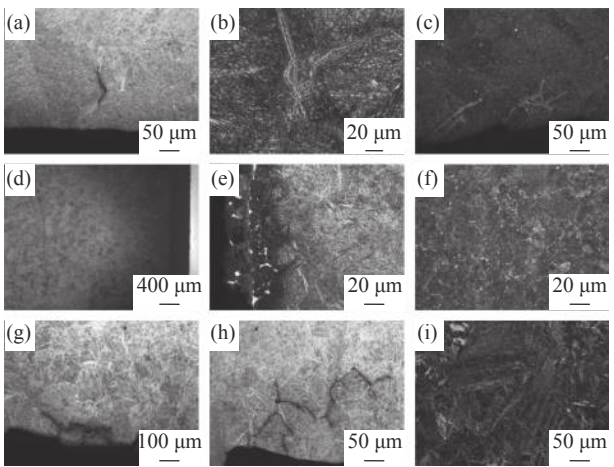
图 3 试样腐蚀态形貌

将上述试样用 4% 硝酸酒精溶液腐蚀后观察发现, 所有试样的受压侧和非受压侧均存在沿晶裂纹, 且有粗大的贝氏体形貌, 如图 3 所示。2<sup>#</sup>样齿内部存在与上齿面和齿顶面轮廓相似的次生裂纹, 其形貌见图 3(d), 齿顶面表层存在沿晶深灰色物质和网状碳化物(见图 3(e)(f)), 根据标准 GB/T 25744-2010 中渗碳层碳化物级别评定, 该网状碳化物级别大约在 4.5 级左右, 碳化物的出现是由于加热温度过高, 保温时间太长, 造成奥氏体晶粒的粗大, 并在缓慢冷却过程中, 碳化物沿晶界析出。有研究表明<sup>[6]</sup>, 网状碳化物的存在将使钢的力学性能显著降低, 尤其是冲击韧性下降, 脆性增大, 制造的工模具易在使用过程中崩刃或开裂。

(a) 1<sup>#</sup>受压侧贝氏体和沿晶裂纹; (b) 1<sup>#</sup>非受压侧的沿晶裂纹; (c) 2<sup>#</sup>受压侧面沿晶裂纹; (d) 2<sup>#</sup>内部次生裂纹; (e) 2<sup>#</sup>齿顶面碳化物; (f) 2<sup>#</sup>齿顶面沿晶物质; (g) 3<sup>#</sup>受压侧沿晶界裂纹; (h) 5<sup>#</sup>受压侧磨损处沿晶界裂纹; (i) 5<sup>#</sup>内部粗大贝氏体

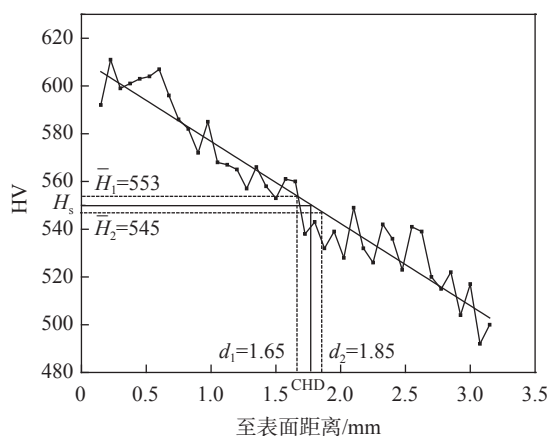
图 5 齿顶渗碳淬火硬化层深度 CHD 的数学校验

$$\text{CHD} = 1.65 + (1.85 - 1.65) \times (553 - 550) / (550 - 545) = 1.77 \text{ mm}$$

维氏硬度试验和计算结果显示, 齿顶和齿非受压侧渗碳淬火硬化层深度都小于图纸规定的成品状态下渗碳层深 2.1 ~ 2.4 mm 的要求。

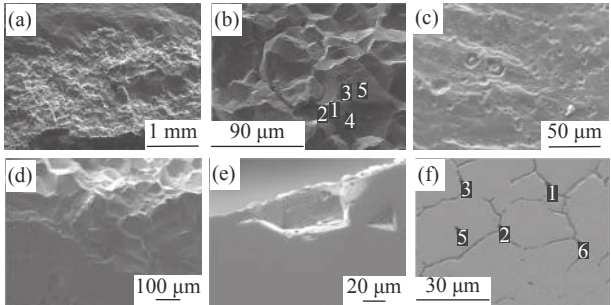
图 6 不同试样的 SEM 形貌  
Fig. 6 SEM images of different samples

用扫描电镜观察发现 6<sup>#</sup>样断口呈脆性和疲劳两个区域(见图 6(a)), 低倍观察渗碳淬火层呈细颗粒状, 放大发现其微观形貌呈冰糖状, 晶粒粗大且晶界弱化(见图 6(b)), 能谱成分显示晶界上还存在有含 Si、Mn、S 和 O 等元素的夹杂物(如表(5)所示)。断口的渗碳淬火层呈典型的沿晶脆性断口特征, 基体扩展区的疲劳裂纹形貌见图 6(c), 断口面与受压侧面的剥落坑都呈沿晶断口特征(见图 6(d)), 7<sup>#</sup>样非受压侧表面掉块余坑也呈沿晶断裂特征, 其晶界存在粗化现象(见图 6(e))。对金相检验中发现的 2<sup>#</sup>样齿顶面存在的沿晶深灰色物质进行分析, 其电镜形貌(见图 6(f)及微区能谱成分见表(6), 发现该灰色物质主要含有 Si、Cr、Mn、Fe 和 O 元素, 进一步

验证了齿顶面表层存在沿晶内氧化的现象, 该氧化物的存在会成为疲劳源, 最终导致产品断裂失效, 另外, 内氧化后的区域合金元素减少, 还会导致钢的淬透性下降。

(a) 断齿断口的低倍电镜; (b) 渗碳淬火层冰糖状特征; (c) 基体上裂纹扩展; (d) 断口与齿受压侧交界处沿晶断口; (e) 7<sup>#</sup>非受压侧表面沿晶掉块电镜; (f) 2<sup>#</sup>齿顶面内氧化
