# 道路纵向裂缝病害成因

孟繁宏<sup>1</sup>, 张增科<sup>1</sup>, 崔素敏<sup>2</sup>

(1. 河北省京津高速公路管理处, 河北 保定 071051; 2. 河北省公路局, 河北 石家庄 050051)

**摘要:** 高速公路出现纵向裂缝, 拱形沉降, 过早地对道路的结构造成破坏。通过对高速公路路面产生的病害进行现场观测, 取样探查, 对产生的原因进行认真的分析和研究。

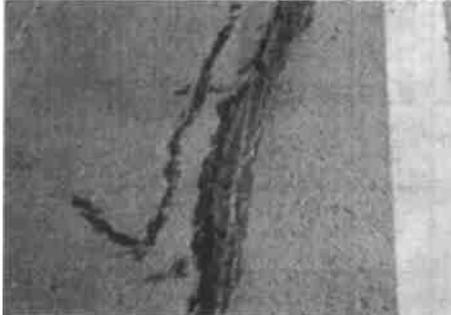
图 1

纵向主裂缝一般位于行车道右轮迹部位。形成初期为细微裂缝, 路面无变形, 随着公路的使用, 经过雨季和冬季的天气变化, 公路病害继续发生变化, 裂缝宽度加大, 再发展出现拱形沉降错台等变形, 并产生支缝见图 1, 有时沿轮迹带出现两条或多条纵缝, 并在纵缝间出现横向和斜向连接缝, 形成网裂见图 2, 并伴有明显的沉降裂缝。

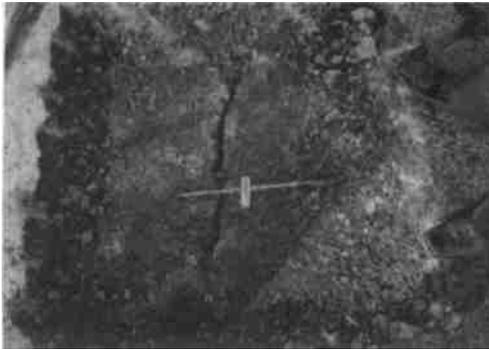
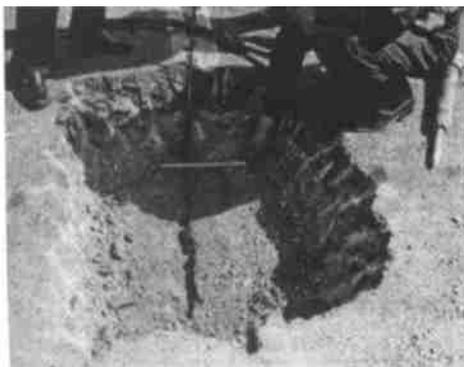
南半幅 K50+960 探坑错台严重, 行车道左轮迹带外侧高出内侧 3cm, 裂缝宽度 1.5cm, 见图 3、图 4。

通过探坑可看到: 裂缝及错台在各个结构层都存在, 裂缝宽度和错台高度在各层没有明显的变化, 沿裂缝各层骨料较松散, 71cm 以下 (路基填土部分) 裂缝较轻, 基层与底基层的缝间充填泥质物。

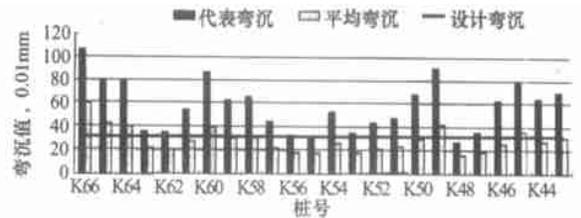
图 5 上行方向右轮迹带弯沉测试结果图

路面强度测试位置为行车道, 检测目的是对行车道的承载能力进行评价, 测试采用自动弯沉车, 轴重 100kN, 轮胎压力为 0.7MPa, 测速约 3km/h, 按自然步距每 7m 左右测定一次 (左右轮各有一个测点)。检测时间为 2003 年 3 月 20 日~3 月 23 日, 检测最低气温  $2^{\circ}\text{C}$ , 最高气温  $15^{\circ}\text{C}$ 。数据处理以 100m 为一个段落计算代表弯沉值, 优良中次差所占的百分比为: 上路线良等路为 41%、中等路为 17.6%、次等路为 17.6%、差等路为 35.3%, 下行路线中等路线为 18.7%、次等路为 29.4%、差等路为 37.5%。其结果表明, 右轮迹带测得的弯沉值较左轮迹带明显大许多, 这与右轮迹带纵向裂缝及其它病害较严重有关, 检测结果见图 5、图 6。

检测结果表明, 路面强度并不均匀, 左轮迹带平均弯沉测试值一般在 20 左右, 代表弯沉值多数在 20~45 之间, 某些段落离散性较大, 代表弯沉值最高

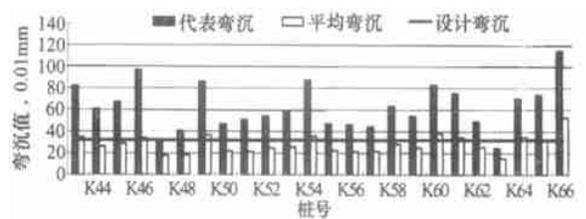
图 6 下行方向右轮迹带弯沉测试结果图

达 60。由于左半幅左轮迹带的裂缝较长, 分布普遍, 北半幅与南半幅左轮迹带测试结果相比较差。

南北两半幅左轮迹带平均弯沉值一般在 30 左右, 弯沉值标准差约为 20, 数据离散性大, 大多数段落的代表弯沉值一般在 50 左右。
