# HXd1 机车受电弓弓角裂纹故障分析与解决方案

**摘要:** 受电弓是安装在电力机车上从接触网上集取电流的电器部件, 其中弓角与碳滑板构成受电弓的弓头并直接与接触网接触, 稳定的弓头外形轮廓是与接触网良好接触受流的前提。实际使用中弓角长期受接触网系统频繁的冲击、振动而发生裂纹或断裂, 造成弓头外形轮廓变化或异常从而引发弓网故障。根据故障现象, 主要从弓角受力仿真和微观晶相来分析故障原因并提出解决方案, 提高了机车运行的安全性。

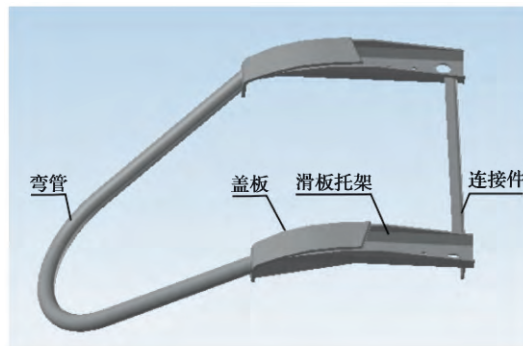
图 1 弓角示意图

弓角为不规则的圆弧空间框架结构, 整体采用高塑性、优良焊接性的碳素钢部件组焊而成, 弓角表面镀锌镍的热处理用于防锈蚀。弓角的滑板托架、连接板、盖板采用 Q235B 钢板冲压而成, 弯管采用  $\varnothing 20 \times 1.5$  规格的无缝钢管 St35 (20#) 弯制而成, 见图 1。

考虑到焊接工艺性, 弯管两端采用非封闭方式焊接在盖板上, 保证焊后弯管内部烟尘扩散, 同时避免弯管封闭式气体焊后热胀冷缩造成焊缝气孔。弓角整体镀锌镍时, 开放式的弯管两端会流入电镀液、清洗液, 为此在弯管底部增加  $\varnothing 10$  mm 的电镀工艺孔, 以便电镀液、清洗液顺利排出。

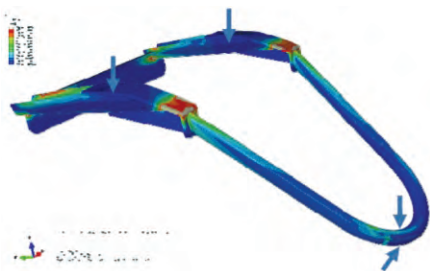
图3 加载力示意图

受电弓线路测试数据表明, 接触网对弓角的冲击力远大于摩擦力作用。为此, 建立如下弓角模型, 并模拟过线岔时弓角的受力, 进行力学仿真计算。在弓角弯管上, 水平方向和垂向均加载 300 N 作用力 (受电弓线路试验中监测到的最大接触网冲击力), 同时弓角滑板托架分别加载滑板自重 15 N。弯管工艺孔位置应力为 20.8 MPa, 弓角最大应力 110.4 MPa, 小于弯管材料许用的屈服强度 215 MPa, 见图 3、图 4。理论计算表明, 受电弓弓角结构设计能够满足现场使用要求。

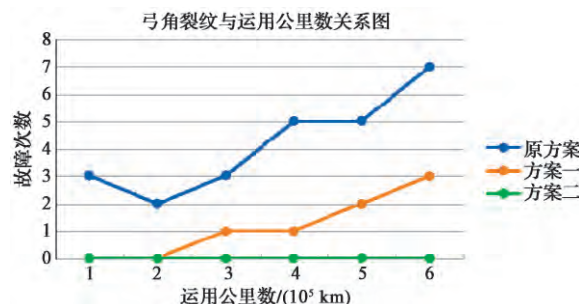
图 11 3 种方案弓角运用故障对比

改进方案的弓角各 120 件在同一线路上进行 60 km 装车运用对比试验,其中方案一弓角发生 9 起裂纹,故障率为 7.5%;方案二的弓角度未发生裂纹故障,见

方案一:弓角弯管工艺孔由直径 10 mm 改为直径 6 mm。

方案二:取消弓角弯管直径 10 mm 的工艺孔,弯管两端与盖板之间进行焊接密封。
