公路路基震害特征及震后工作状态的安全评估

摘要: 为了深入研究公路路基震害特征及震后路基工作状态的安全评估, 根据汶川地震灾区的大量路基震害调查、检测与抢通保通的成果, 概括介绍了汶川地震路基的损毁情况; 归纳总结了公路路基结构的典型震害表现形式及特征; 探讨了路基及其支挡结构的震害影响因素。研究结果表明: 路基结构震害主要表现为路基沉陷、扭曲变形、开裂、滑坡、路面隆起以及地震对路基结构产生的次生破坏; 路基的震害影响因素主要是地质条件、地震烈度、路基结构形式等。据此给出了震后路基结构安全诊断项目及检测结果的评估, 同时根据评估结果, 针对抢险救灾阶段和恢复重建阶段, 对不同安全等级的路基结构提出不同处治建议, 以期震后路基结构病害预防、工作状态诊断和病害处理提供技术参考。

Earthquake Damage Characteristics and Safety Assessment of Post-earthquake Working Status of Road Subgrade

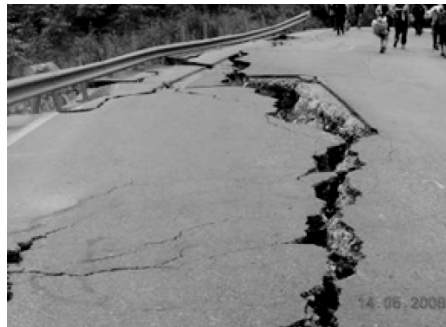
(1) 直接破坏: 所谓直接破坏是指由于路基填方质量不好,墙体支挡能力不够,地震荷载过大而引起路基结构本身的破裂或失稳(见图1: G213线路基开裂)。

图1 路基结构直接破坏

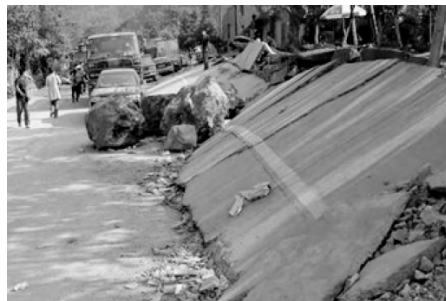
(2) 间接破坏: 是指由于地震诱发坡体滑动导致的路基挤压变形,容易诱发路基的开裂滑动甚至坍塌,这是所有路基结构事故中最严重的情形(见图2: S302路基隆起)。

图2 路基结构间接破坏

(3) 路基路面隆起、挤压破坏(见图2): 受地震面波的影响,地表波浪起伏,使路基随之起伏变形,在鼓起地段,产生众多横向张裂缝,严重者将

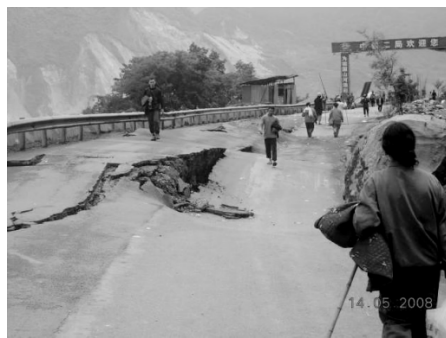
(1) 路基沉陷、扭曲变形: 这是震区较为普遍

的震害(见图3),表现为2个方面: ①路基沉陷变形破坏; ②因地震造成的断裂错动或地下岩层受挤压、扭曲、拉伸作用发生变形而表现出路基路面变形破坏。

图3 路基沉陷变形破坏

(2) 对路基纵横向开裂及路堤下沉病害,主要采取灌浆(水泥粉煤灰)或灌沙措施充填路基空洞,上部路面裂缝由路面工程进行详细的细部技术处理,然后重铺路面,调平路面高程。

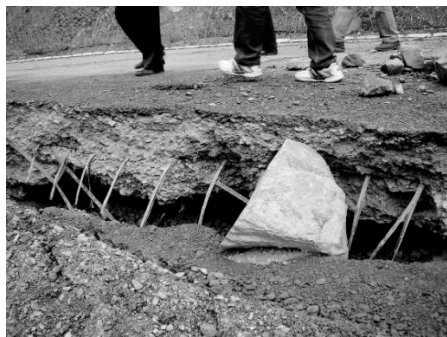
(2) 路基开裂、滑动破坏(见图4): 多表现在斜坡半填半挖路基,由于填方与挖方路基的密实度不一致,基底软硬不一致,地震时易沿填挖交界面出现裂缝并与岩土分界面或填土与原状土界面形成贯通性软弱面造成滑动破坏,另外就是由于路基填料为卵砾石土时,地震时,路基边部出现松散滑落。

图4 路基开裂破坏
