北京地铁8号线主变流器逆变模块 铜排烧损原因分析

摘要: 针对北京地铁8号线主变流器逆变模块铜排烧损故障, 通过对各种烧损原因的分析, 对材料和工艺存在的问题进行了改善, 解决了因设计缺陷导致的模块烧损问题。

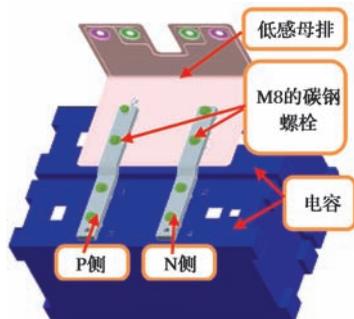
图1 各部件结构示意图

在逆变模块内部采用铜排连接的方式, 将电容和低感母排连接起来, 形成电流通路从而传递能量(图1)。

将3台故障模块解体后发现, 烧损部位一致, 集中处于铜排、低感母排和电容的叠加紧固处。将各部件拆解后, 确认连接电容P侧和N侧的铜排烧损变色, 连接电容和铜排的低感母排

接线柱烧损变色, 电容P侧和N侧的接线柱烧损变色。

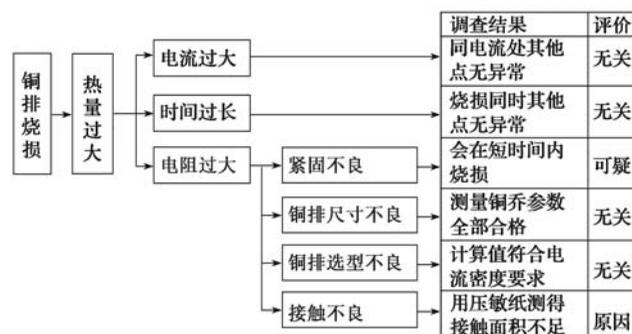
图2 烧损原因的FTA图

烧损的直接原因是热量过大, 根据焦耳定律 $Q=I^2Rt$ 可知, 在整个回路中, 流经的电流 I 和通电时间 t 都是相同的, 烧损处和其他正常点的区别在于电阻 R 。当某一点的接触电阻大于允许值时, 此处产生的焦耳热将会使接触的部件烧损。模块紧固处发生烧损故障的原因, 应包含以下几点: ①螺栓紧固不良; ②铜排尺寸不符; ③铜排设计选型不当; ④铜排、低感母排和电容接触不良。为了确认本次烧损的原因, 对以上情况进行逐项分析, 使用FTA法分析结果, 如图2。

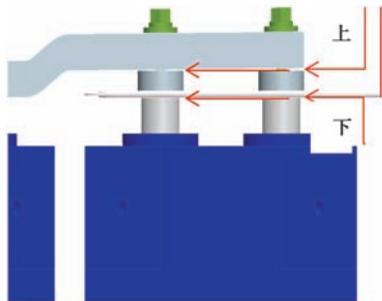
图3 压敏纸放置位置图

还原故障品正常的组装过程,在烧损部位的 2 个接触面上放置压敏纸(图 3),对烧损处的螺栓施加 $7 \text{ N}\cdot\text{m}$ 的扭矩进行紧固,结果发现 2 个接触面的接触率均在 40% 以下。

将烧损处的螺栓紧固扭矩加大到 $13.7 \text{ N}\cdot\text{m}$,再次使用压敏纸对上述接触面进行测量,结果发现接触面积已经达到 80% 以上。

通过以上的分析得出,在设计截面积完全满足电流密度容量的条件下,铜排、低感母排和电容之间的有效接触面积决定了接触电阻的大小,在通过额定电流的情况下,该部位因接触电阻大而发热严重,此处聚集了大量的焦耳热,最后导致铜排及螺栓的烧损。在产品正常的组装过程中,由此设计缺陷导致的接触面积不足并不能被发现,从而导致不合格产品的流出。

螺栓的扭矩值,是根据电容安装需要,由黄铜材质的短接螺栓决定。按照国外设计标准,强度等级为 4.8 的 M8 螺栓对应的扭矩值为 $7 \pm 0.5 \text{ N}\cdot\text{m}$ 。逆变模块在设计时把此值当做了电容接线柱的强度对应值。实际上烧损部位使用的螺栓为碳钢材质,相应的扭矩值应为 $13.7 \text{ N}\cdot\text{m}$ 。

将单块截面积为 $15 \times 35 = 525 \text{ mm}^2$ 的铜排变更为 $2 \times 55 \times 5 = 550 \text{ mm}^2$ 的铜排(5层叠加)。通过提高主电路铜排的柔性来改善通电部位接触面的接触状态,同时,提高铜排的载流量以加大安全裕量。由于搭接的铜排是用于导流的,所以采用层叠铜排后,并不对模块的强度造成影响。

机械部件无论加工面如何光洁,从细微结构来看,都是凹凸不平的,实际有效的接触面只占整个接触面的一小部分,各种金属在空气中还会生成一层氧化层,使有效接触面积更小。为更进一步地改善接触状态,在铜排与低感母排的接触面、低感母排和电容接线柱的接触面分别涂抹导电膏,这样导电膏中的锌、镍、铬等细粒填充在接触面的缝隙中,等同于增大了导电接触面,金属细粒在压缩力或螺栓紧固力作用下,能破碎接触面上金属氧化层,使接触电阻减小,相应地也降低了接触部位导电时的温升。
