TBV1-25型高压电压互感器
检修维护及改造

曾佑恒, 李长荣

(重庆机务段, 重庆 400052)

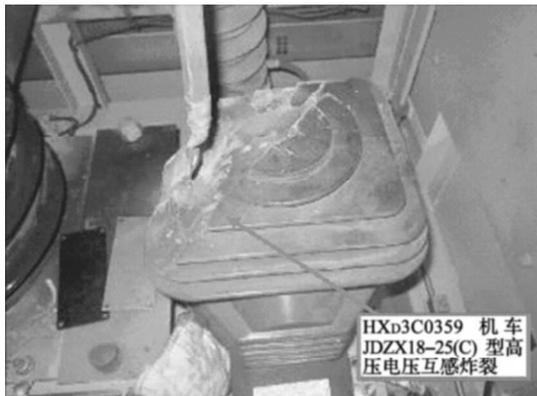
图2 JDZX18-25(C)型高压电压互感器炸裂图

2011年10月18日,HXD3C0359机车担任渝怀线K835次旅客列车本务牵引,在秀山站发现网压表无网压显示,受电弓自动降下,经检查发现机车高压室内JDZX18-25(C)型高压电压互感器炸裂,机车无法正常运行。该车2011年6月20日新造,新造后走行公里62 315 km。故障图片如图2。

针对示例5的HXD3C0359机车JDZX18-25(C)型全密封型的干式高压电压互感器检查发现,内部绕组匝间短路、击穿发生炸裂。新造运用后走行公里仅仅6.2万km。故障示例5可以归纳为干式高压电压互感器内部绕组匝间短路、击穿引起互感器炸裂故障。

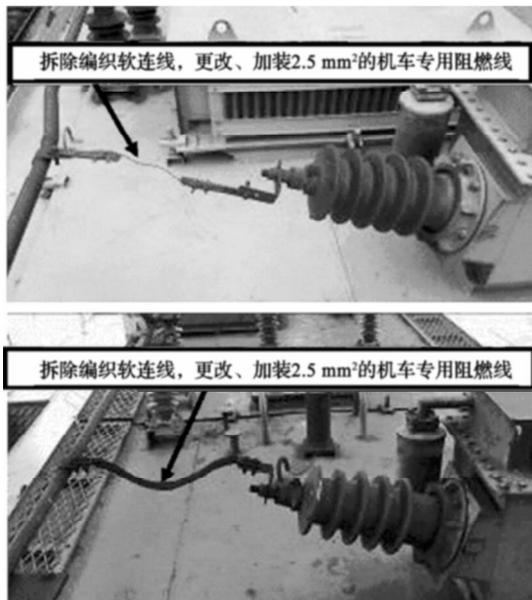
图4 一次侧软连线的改造图

对车顶TBY1-25型高压电压互感器的网侧25 kV工频交流电压引入软连线进行改造后,当高压电压互感器因内部绕组匝间击穿、接地等引发电网过流故障时,改造后的高压电压互感器专用保险或者2.5 mm²机车专用阻燃线率先自然熔断,起到保险丝的作用,不至于因机车乘务员误升弓导致烧断接触网而构成C类事故。同时,加装二次侧低压变压器,在高压电压互感器故障切除后,提供应急的机车网压信号、零压(欠压)保护信号、电度表电压信号、相控整流触发同步信号等,维持机车正常运行,确保铁路运输的安全畅通。

拆除现有电力机车车顶导电杆与TBY1-25型高压电压互感器网压引入的编织软连线。在原导电杆与TBY1-25型高压电压互感器的A抽头之间分别安装连接铜排,使铜排间隔距离150 mm。使用专用保险或2.5 mm²的机车专用阻燃线,将导电杆与TBY1-25型高压电压互感器的A抽头之间的新增铜排进行可靠连接,见图4。
