# 广州地铁3号线车门控制器 非易失性存储器故障分析

**摘要:** 分析了广州地铁3号线车门控制器非易失性存储器故障原因, 发现该故障与存储器外围电路有关, 并提出了解决措施, 已得到现场试验验证。

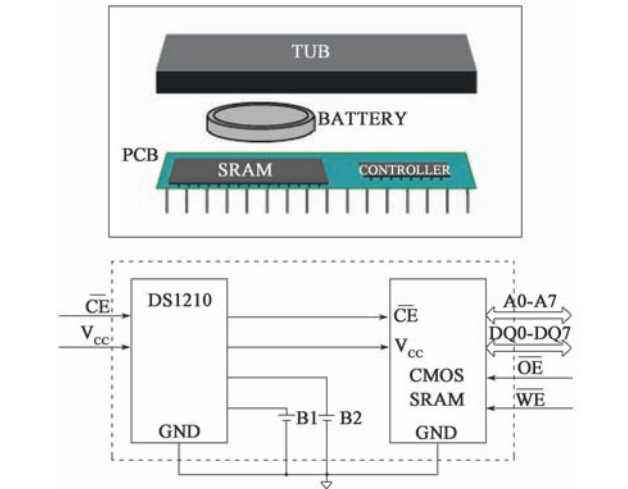
图 2 DS1220 NVRAM 内部示意图

NVRAM是一种计算机内存, 它可以在断电的情况下保持数据, 这是与普通计算机内存(RAM)不同的地方。该型号的NVRAM内部封装有静态随机存储器(SRAM)、电池电源切换电路(controller)以及锂电池(battery), 如图2所示。依靠锂电池保持其数据在掉电后不消失。电池电源切换电路则保证在电源切换时封锁内存的读写信号, 避免其数据被错误修改。该芯片可以在断电后保持内部存储的数据信息不丢失, 同时又具有SRAM(静态随机存储器)高速访问的优点。

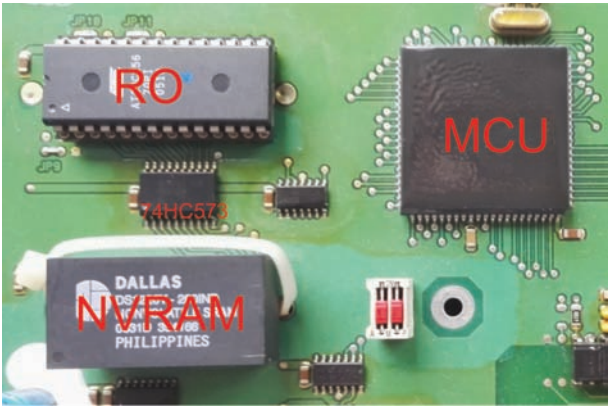
图 4 门控器 PCB 板局部图

考虑到 2 种门控器比照试验用的 NVRAM 均是相同的, 唯一不同的仅有门控器本身。因此对 NVRAM 的外围电路进行了互换试验, 试验对象为地址总线上的 74HC573 锁存器, 如图 4、图 5 所示。

故障门控器在更换了 74573 芯片后，所有测试均通过。而正常门控器在使用故障门控器的 74573 芯片后，仅旧 NVRAM 测试通过，新 NVRAM 测试异常，与表 1 中的故障门控器表现一致，故障发生了转移。

根据上述试验情况，可以认为故障门控器上的 74573 芯片存在异常，其与旧 NVRAM 还可以配合使用。但在与新 NVRAM 配合时，在大规模数据读写过程中，其会导致 NVRAM 数据出错。结合前面的故障现象分析，正是由于故障门控器的新 NVRAM 在运行中出现了数据错误，存储在 NVRAM 中的临时变量错误导致门控器与诊断系统的通信数据紊乱，最终表现为车辆

根据试验结果, 决定在进行门控器内部存储器更换作业的同时进行 NVRAM 在板测试。对于无法通过在板测试的门控器, 更换其 74573 芯片, 保证其能通过 NVRAM 在板测试。然后, 将门控器安装在车门试验平台上进行车门有电功能试验, 进行功能确认。

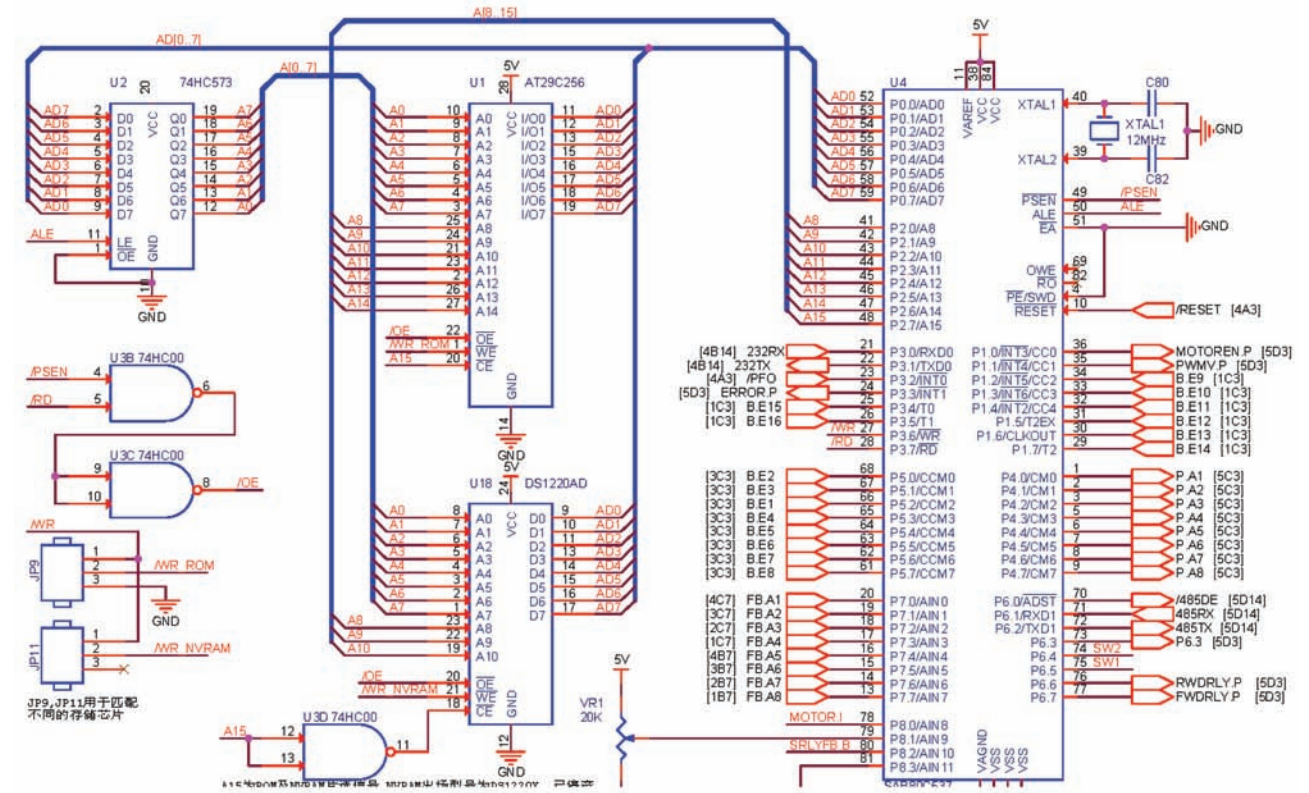
图 5 门控器 NVRAM 相关电路原理图

更进一步的测试发现，74573 芯片导致的故障是在大规模的写操作完成后发生的，即对存储器全部地址进行写操作后再进行全部读取，随机出现部分地址数据读出错误；而当进行单次读写操作时，所有读出的数据均正常，说明数据读取错误的原因并非数据未正确写入。由于现场设备无法完全采集 NVRAM 数据读写的全过程，因此大规模的数据写入后出现随机读取错误的原因尚无法完全查明，推断是由于门控器存储

程序的 ROM 和 NVRAM 都挂在同一个总线上, 74573 芯片的异常导致了数据交换过程中 NVRAM 的数据被异常修改。
