## HXD1B型电力机车主断路器闭合故障的原因分析及对策

翟后斌

(江岸机务段 技术科, 湖北 武汉 430301)

**摘 要:**介绍HXD1B型电力机车的运行情况,针对机车运行中主断路器HBV的闭合故障,调查并分析原因,提出相应的对策,以提高机车的可靠性和稳定性。

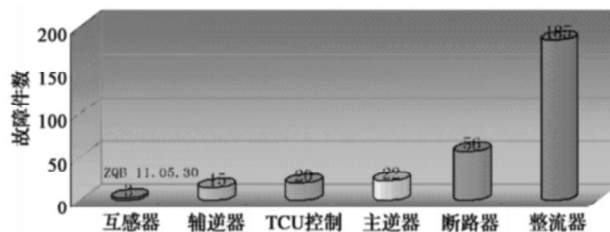
图1 主变流器故障统计

机车运行中因变流器故障突然发生HVB跳闸保护,短时间内机车没有功率输出,因此发生坡停和机破现象。从2009年7月至2011年5月,主变流柜总故障301件。国外供应商虽及时修改软件,将故障损失降至最小,但仍没有根本解决问题。图1为主变流器故障统计图。

TCU控制造成的故障比例为6.64%,主、辅助逆变器造成的故障比例分别为7.31%和4.98%。早期表现故障率较高,后期质量基本稳定。

4QC的输入、输出断路器(简称Q)造成的故障比例为18.6%,主要集中在辅助联锁触点失灵导致Q闭合或断开反馈信号丢失,牵引控制单元(简称TCU)收不到Q工作状态的反馈信号,导致跳主断和实施禁止升弓保护。

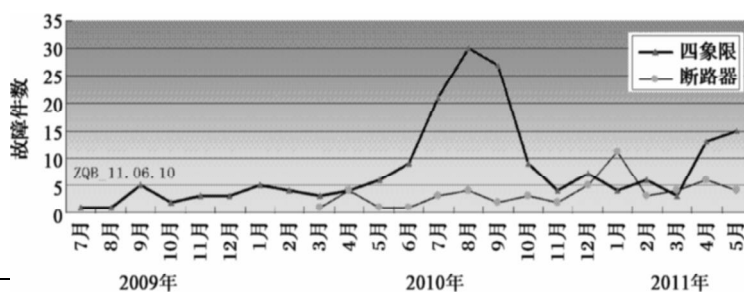
图2 四象限整流器和断路器的故障对比

4QC本身造成的故障比例为61.15%。通过调查,HXD1B机车在武汉铁路局和南昌铁路局的小号机车故障较高,而在郑州铁路局的大号机车故障较小,说明产品的一致性和适应性存在问题。从图2可知,4QC故障受环境因素的影响较大,而Q故障受环境温度影响较小。

统计表明,IGBT模块故障主要集中在IGBT芯片的边线区域内损伤。

芯片边线区域内损伤主要由模块制造过程中工艺控制疏漏导致,供应商已经承认这一点。

经过优化的IGBT在2010年9月开始装车后,此部分故障有明显改善,但在夏季还存在适应性问题。

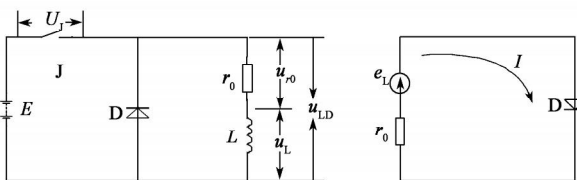
图3 D网络原理图及触点J断路时的等效电路图

由上述分析可知,造成HVB闭合和断开控制不稳定和断开时间延长的主要原因是反电势干扰。经过综合考虑,选择D网络来抑制反电势干扰试验,它既能把反电势抑制到足够低,又能抑制触点弹动。电路如图3。

接入D网络后,继电器线圈所产生的反电势,以及线圈的端电压都很低,不会成为干扰源。断路时触点两端的电压约等于电源电压,不需要考虑触点的电击穿问题,不会出现辉光放电现象,抑制触点接触不良的现象。

通过2台车的改造试用,效果非常理想。
