# BAIRD Ps- 6 真空型电感耦合等离子发射光谱仪的故障分析与对策

张文德\* 陆 敏 李 煊  
(中国石化总公司上海石化研究院 上海 201208)

**摘 要** 对Ps- 6 型光谱仪作了简介的基础上,从联锁保护电路入手,选择了射频(RF)发生器。相检测电路、气路、真空系统、光路准直监视系统、光电倍增管和高压电路等八例有代表性、已排除的故障实例深入进行分析研究,提出了排除故障的思路与办法。

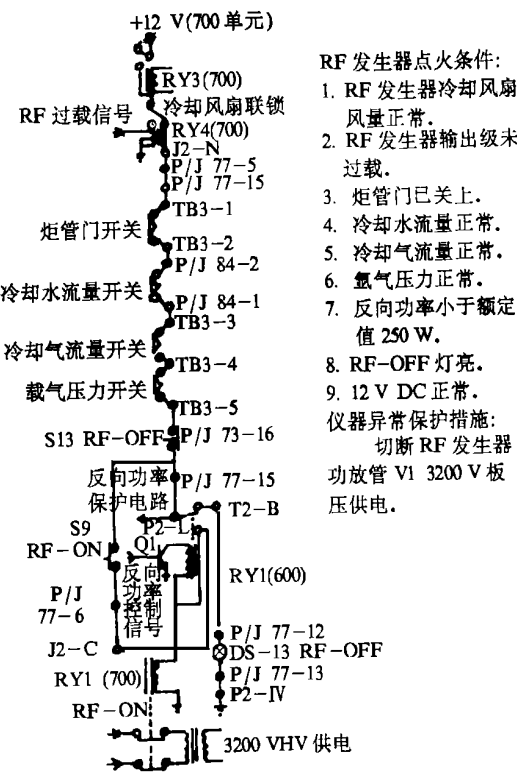
图 2 水气发生器联锁保护电路

检查与分析: 从图 2 水气 RF 发生器联锁保护电路分析, RF- OFF 灯亮才具备点火的必要条件: 1. RF 发生器冷却风扇风量正常; 2. RF 发生器输出级未过载; 3. 炬管门关上; 4. 冷却水流量正常; 5. 氩气压力正常; 6. 反向功率小于额定值; 7. RF- OFF 灯完好; 8. 12V DC (700) 正常。逐条核对上述条件发现: CARAIEA (载气) 压力调不高, 并有吱吱漏气声, 循声查找, 声音出至减压阀, 拆下发现, 减压阀膜破裂, 在得知需三个月才能得到所订备件后, 笔者用液化气减压阀膜代用。

维修结果: RF- OFF 灯亮, 仪器正常工作, 至今已正常运行三、四年。

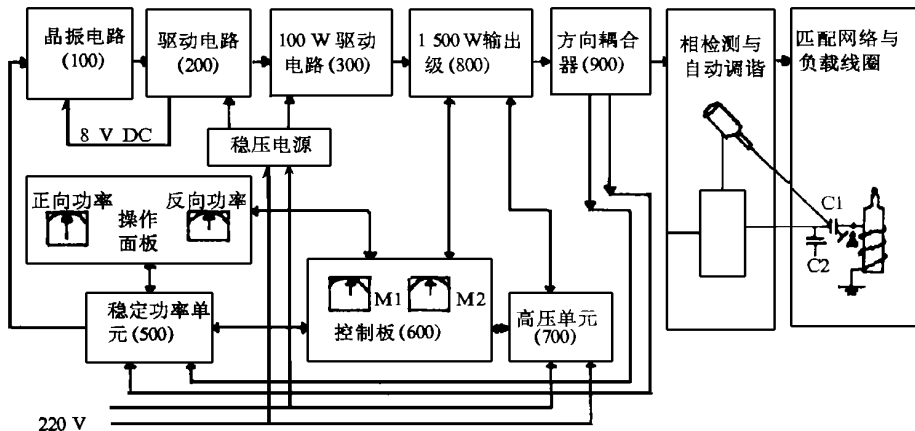
图 5 RF 发生器原理图

出现故障时发现: 1. 自动调谐电路有平衡点; 2. 表头指示反向功率  $> 250\text{W}$ , 正向功率仅  $50 \times 10\text{W}$ ; 3. 点火线圈有吱吱放电点火声; 4. 没有点火爆鸣声; 5. RF 功放管的极压、极流、灯丝电压、栅流正常; 6. 数天前仪器是正常停机。使用人员亦相当熟练。由此可排除气路、操作及点火器问题, 故障应在 RF 发生器部分。从 RF 发生器原理图(图 5)分析: 有正、反向功率指示, 说明在方向耦合以前各级放大电路工作正常。调谐电路有平衡点, 排除了相检测与自动调谐电路故障的可能, 问题应在匹配网络与负载线圈。如果匹配网络的输出阻抗与炬管电感阻抗不等, 会引起波的反射, 致使反向功率过大, 使图 2 水气

引入单调谐自动匹配网络,使等离子体在点火前自动调谐到设定点,点火后重新调谐到新的匹配点,运行期间,自动补偿功率终端的阻抗变化,以获得稳定的等离子体和最小的反向功率。考虑到连续数天下雨,空气湿度大,空气的介电常数有所变化,使匹配网络负载电路阻抗改变。用热风干燥炬管及电感耦合线圈后,情况改善,偶尔能点着火但不能维持。打开机箱,调整匹配网络的电容  $C_2$ 。调试过程中曾出现:功率输出不稳,反向功率过大,炬火窜至炬管底部等现象。

有正向输出功率,功放及板压、板流、灯丝电压、栅流参数正常,可排除 RF 发生器、相检测与自动调谐电路以前各级故障,问题是网络匹配不好,反向功率过大( $> 250W$ )而进入联锁保护,故怀疑输出能量未传输到电感线圈,在图 5 中 A 点,绕二圈电线,逐渐加大 RF 发生器输出发射功率,直到反向功率接近  $250W$  为止。从示波器观察线圈上感应电压,此时电压仅  $mV$  级,(正常时峰-峰值达  $V$  级),怀疑相检测电路、自动调谐电路与匹配网络有问题。检查相检测电路静态工作点正常,用手动调节调谐匹配马达,能听到马达旋转声,但观察孔仍看不到  $C_1$  位置计数器数字变化。拆开匹配网络发现  $C_1$  真空电容一头粘接处脱落,带动  $C_1$  进行调谐的马达动作正常,同步带动的计数器与真空电容限位开关的传送带塑料老化,传动齿剥落,见图 6 调谐马达传动示意图。笔者用特种胶将电容脱落部分粘回,但修复后的电容耐压仅  $1600V$  左右,与其标称值  $CADD-30-01153 \sim 30pF$

维修结果:经多次反复调节,炬火能点燃并维持。输出功率稳定,反向功率趋于零,炬火正常。

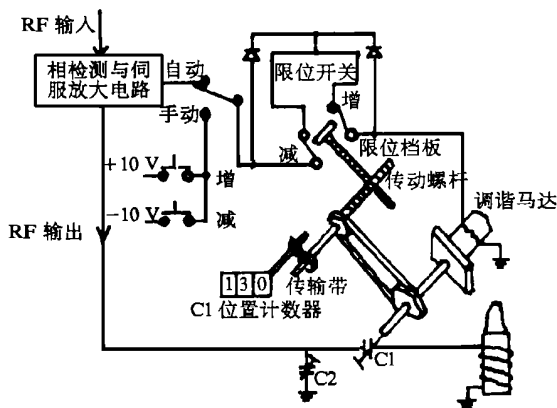
图 6 调谐马达传动示意图

$15kV$  的  $15kV$  相差甚远,为避免电容击穿使 RF 发生器受损,未再试验。向 BAIRD 公司订购传动带及真空电容,价近 3 千美元,半年后到货。

维修结果:换上传动带及真空电容,调准限位挡板位置,经过反复调试后,仪器运行正常。(因设计上的问题,如限制挡板调整不当,有可能损坏真空电容  $C_1$ 。)

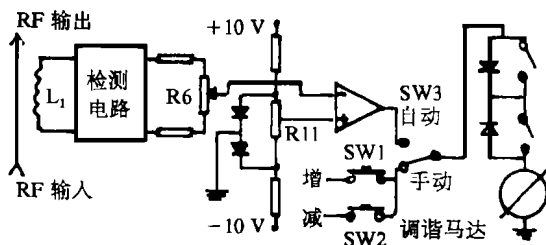
图 7 相检测放大伺服驱动系统

检查与分析:在排除了气路、点火电路及操作上可能造成点火难的因素后,重点查相检测与自动调谐电路图 7。该电路作用是使调谐马达带动匹配网络的  $C_1$  电容使 RF 发生器输出阻抗与负载

点火前、点火时乃至点火后, 由于负载电感周围环境变化, 负载阻抗将改变, 调谐马达的位置也会改变。R11 决定了调谐马达点火时的设定点位置, R6 则决定了反射波的取样信号。如果调整不当, 会造成调谐点与设定点相差较远, 点火时还未到调谐点, 反向功率就到 250W 保护值而进入保护, 中断点火。

维修结果: 重调 R11、R6 后, 点火难问题得到改善。

作为一种临时补救办法, 点火前将匹配网络调节置手动, 通过增减按键试着找到最易点火的位置, 从 RF CAP SETTING 窗读得 C1 位置读数, 以后开机时, 在该位置手动点火, 待火点燃后, 再将匹配网络调节开关切换至自动。

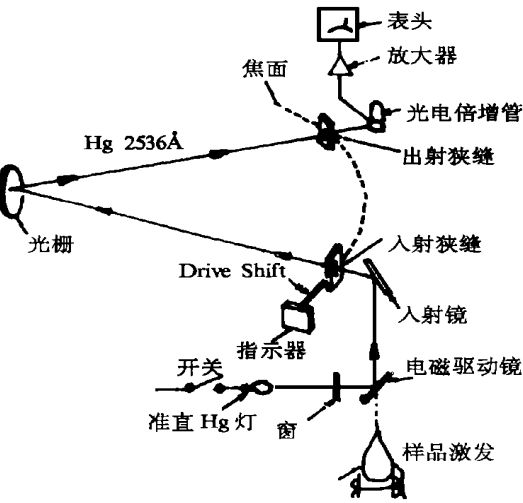
图 8 光路准直监视系统

检查与分析: 光路的入射狭缝, 在计算机控制可手动控制时, 由步进马达带动, 可在 2mm 范围移动获得各元素的特征谱线。在一般情况下, 用汞灯作光源, 使入射狭缝获得最佳位置, 光学准直监测系统见图 8。观察发现: 1. 电磁驱动镜有响应; 2. 步进马达无响应; 3. 入射狭缝指示表头指针无响应; 4. 汞灯亮。查步进马达, 无输出驱动脉冲, 查驱动电路, 24V 电源中有 - 3k 电阻开路, 更换后, 24V 电源正常。

维修结果: 再作准直, 仪器工作正常。

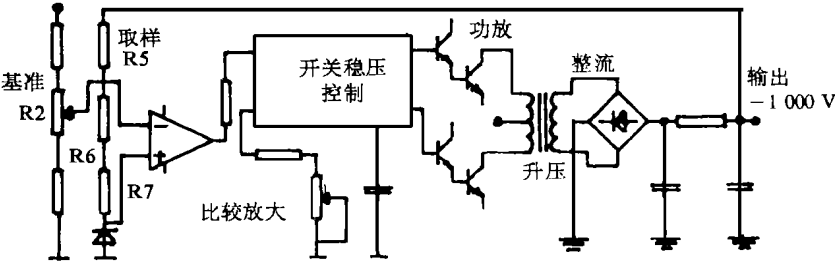
图 9 光电倍增管高压稳压电源

检查与分析: 重新准直, 光路监视器读数达 143, 正常时在 100 附近, 说明准直后的汞灯光强读数偏高。测定各通道暗电流读数, Co: 660, F: 1159, Ag: 19, 大部分通道暗电流偏高(正常时仅为 0 或 1), 测得光电倍增管高压为- 1275V (正常值为- 1000V 左右), 调整图 9 中光电倍增管高压稳压电源中 R2 电位器, 无效, 说明电路失控。查 R5、R6、R7 取样电阻, R7 已开路。

维修结果: 更换电阻, 重调 R2, 使高压输出为- 1000V, 几小时后, 仪器稳定, 测得暗电流正常(最大值为 1)。准直后表头指示 96。因原设计 R5、R6、R7 功率偏小, 仅 1/4W, 致使此故障重复出现。取样电阻 R5、R6、R7 全更换为 1/2W 电阻后, 不再出现上述故障。
