DF_{4C}型内燃机车辅助发电过压保护失效故障的分析与处理

摘要:通过对一起DF_{4C}型内燃机车辅助发电过压保护失效故障进行分析与处理,找出了电气系统规范化改造及工艺提升后辅助过压保护电路检修与试验的关键环节,提出了预防和改进措施。

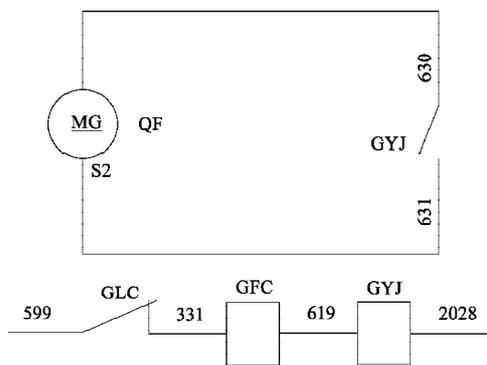
图3 DF_{4C}型机车辅助过压保护失效电路

静态检查发现:①机车1RD保险片烧断(原车装用125 A保险片,熔断电流符合技术标准);②过压继电器GYJ(编号4111)塑料外壳内部被烟雾熏黑,接线630号线在继电器内部接线焊点处熔断,631号线在内部线路板上的焊点处烧断,GYJ内部电路板的铜箔连线膨胀爆裂。

启机后试验发现:①ZY2000型微机控制系统A套辅助发电电压直升至电压表130 V以上,迅速断开5K后,转换至B套试验,辅助发电电压良好;②试验机车固定发电工况,990 r/min时发电电压达到110 V,符合技术要求;③检查校对GYJ车上接线情况发现,GYJ在车上接线安装位置倒置,导致接线错误,正常情况应为630-1号(110 V+)、631-2号(110 V-);619-3号、2028-4号;机车实际错接线619-1号(110 V+)、2028-2号(110 V-);630-3号、631-4号;④拆检ZY2000型微机控制系统(编号08624E)的控制板II(编号0806056C)检查发现线路上灰尘多,电感元件E41、E42、E44、E50、E51

②插件板II烧损瞬间, 辅助发电电压飞升, 超过127 V, 正端经5K后599号线, 电流流经GLC反联锁(599、331), 经过GFC线圈、614号线(614与619在GFC正联锁压在一起), 再经619、2028号线串入过压继电器, 流经GYJ线圈电压达到125 V时, GYJ动作; GYJ正联锁(630、631)闭合, QF辅助发电瞬间高电压流经GYJ正联锁630、631将QF正负端短路, 瞬间短路电流将630、631号线在继电器内部接线焊点处烧断, 同时产生大量烟雾, 将塑料外壳内部熏黑; GYJ没有起到应有的过压保护作用, 瞬间转换至固定发电后固定发电继电器GFC释放, 造成固定发电不自锁, 操纵台上固定发电灯10XD瞬间闪亮一下, 电压飞升后充电电流超过125 A, 将1RD充电保险片熔断, 造成柴油机停机(图3)。GYJ的过压保护作用失效, 同时, 机车三项设备失电。

②机车中修时, 电气部件组装后, 严格按照图纸要求校对各部接线, 保证接线的正确性; 严格对机车辅助过压保护电路进行调整试验, 保证保护电路的可靠性。

④吸取本次机车故障教训, 逐台对入库机车过压继电器GYJ接线情况和辅助过压动作值进行校对, 对发现接线错误的及时改正, 对动作值不符合标准的重新进行了调整。

⑤建议按表1调整GYJ接线的标注方式, 以防检修人员理解错误造成接线错接问题的发生。
