运用检修

CRH2型动车组主变流器功率模块 故障分析与处理

摘要: 为提高对 CRH2 型动车组功率模块故障处理能力, 对 CRH2 型动车组主变流器在武汉动车段运用期间发生的 3 次功率模块故障进行了详细分析, 总结出功率模块故障处理的思路, 提出了故障处理流程与方法。实践证明, 该方法能够指导现场检修人员快速有效地处理 CRH2 型动车组功率模块故障。

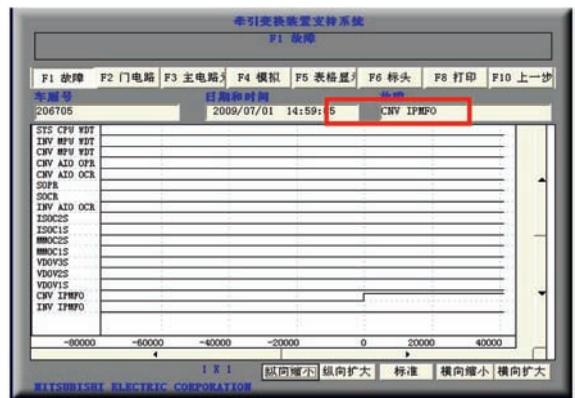
图 2 CRH2-067C 动车组 5 车的故障信息

下载 CRH2-067C 动车组 5 车主变流器的故障数据, 通过对这些数据分析表明发生了 V 相整流功率模块故障。

因为所报代码“016, 023”都指示中间电路故障, 所以检测 DCPT 单元、整流功率模块、逆变功率模块。当检测 V 相整流功率模块时, 发现其 CJ5-CJ6 之间导通, 即说明 CJ5、CJ6 连接的 IGBT 被击穿, 由此确切判断为 V 相整流功率模块故障, 将其更换后恢复正常。

从 3 起故障下载的 DCU 数据来看, 有 2 起故障是功率模块中 IPM 击穿, 它们在“高速度追踪数据”故障数据中的“F1 故障”项中, 都可以直接看到“INV IPMFO”或“CNV IPMFO”这样的故障显示, 如图 2、图 3 所示。
