论预应力混凝土梁桥的裂缝

楼庄鸿

(交通部公路科学研究所, 北京 100088)

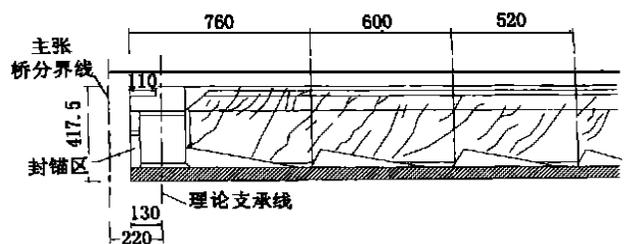
图 1 斜裂缝

斜裂缝也称主拉应力裂缝, 见图 1, 这是预应力混凝土梁桥中出现最多的一种裂缝。往往首先发生在剪应力最大的支座附近, 与梁轴线成 $25 \sim 50^\circ$, 并随着时间推移, 不断向受压区发展。裂缝数也会增加,

裂缝区逐渐向跨中方向扩展。

斜裂缝一旦出现, 就应注意观测。如果斜裂缝限在受拉区且已趋于稳定, 不再发展, 则可以容忍; 如果裂缝长度发展至受压区, 或裂缝区迅速向跨中发展, 则应认为是严重的, 必须加固处理。

- (1) 压浆封闭 对缝宽0.1mm及以上的裂缝,采取压浆封闭,一般采用环氧或环氧砂浆。
 - (2) 粘贴钢板 钢板条与裂缝基本垂直,而且必须锚固在混凝土梁体内。
 - (3) 加厚腹板 加一层钢筋,与原腹板钢筋相连,并加厚腹板。
 - (4) 增加预应力筋 通过与原来的钢筋与梁体相连,在与裂缝垂直的方向,增设预应力筋。
- 上述(3)、(4)措施,往往用在裂缝密集的部位。

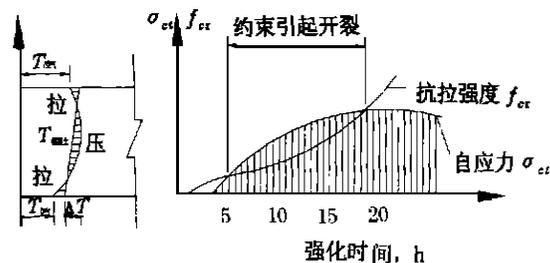
这种裂缝是在结构没有作用任何荷载下产生的。其原因是由于温差引起的应力（自平衡应力）高于缓慢提高的混凝土抗拉强度。由图 2 可见，由于底板较厚，硬化期间产生水化热，在板厚中部温度较高，而两侧接触空气的部分稍低，尤以板底更可能低些。这样就产生了自平衡应力，板外缘受拉，中部受压。在外界空气温度较低时，外缘早期冷却较快，其拉应力有可能大于混凝土的拉强度，见图 2，则可能引起开裂，表现为底板下缘的纵向裂缝。

(a) 自平衡应力 (b) 超过抗拉强度而开裂

图 2 由于水化热和冷却而引起的纵缝
这种裂缝，往往限在混凝土的表面，其有害影响

相对较小,可暂不处理,或加以压浆封闭即可。

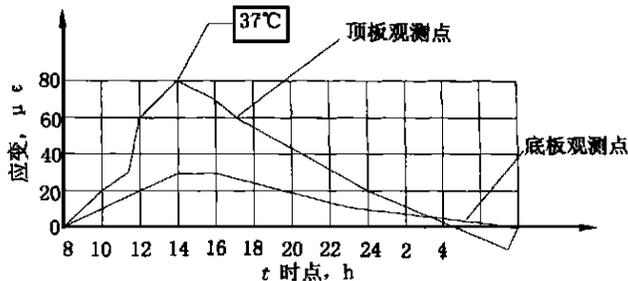
国外有些学者,如英国、新西兰的学者研究了温差应力,并将成果纳入了他们的设计规范。对于箱梁来说,温差应力可以接近甚至达到活载的应力,控制截面的跨中区段下缘和支点区域上缘。我国云南六库怒江大桥上,也曾实测了温度变化如下顶底板的应变,如图 3 所示。由图可见,顶板应变比底板大,相差 3.09 倍^[1]。

图 3 实测箱梁温差应变

设计中对温差应力估计不足,无疑这是出现纵向裂缝重要原因之一。不过对于这个问题,还需要进一步深化认识。
