# 长沙磁浮列车 MVB 通信故障机理研究

**摘要:** 分析了长沙磁浮列车在调试过程中出现的一起 MVB 网络通信故障, 指出 MVB 信号尾帧异常振荡是导致故障的直接原因。根据传输线理论, 结合对振荡现象的分析, 排查出列车 MVB 网络外接设备存在接触不良是导致故障的根本原因。通过理论公式与仿真建模研究了可能导致故障发生的主要因素, 全面地解释了故障现象, 为提高列车网络通信系统电磁兼容性和可靠性提供了重要参考。

## Research on Mechanism of Changsha Maglev Train MVB Communication Fault

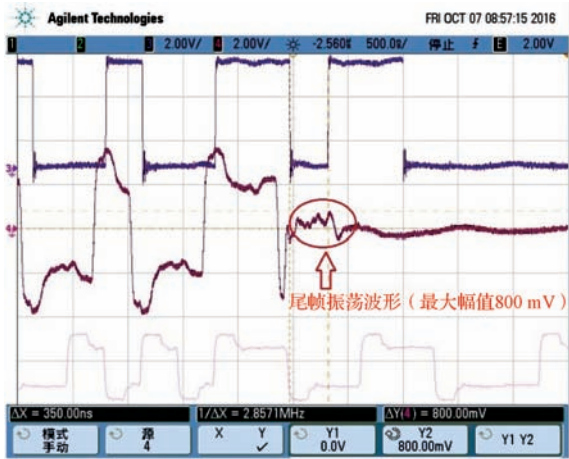
和示波器对 MVB 信号进行监视, 发现故障车 MVB 线缆传输的差分信号尾帧存在异常振荡, 振荡幅值约为 800 mV, 超过了 IEC 61375 标准要求的 200 mV<sup>[4-5]</sup>, 如图 1 所示。这个振荡被设备物理层识别后会干扰正常帧的解码和转发, 导致故障发生。从振荡波形上可以看出, 振荡发生在尾帧之后, 其延时均在最大传输时间 667 ns 以内 (假设传输速度为光速, 最大传输距离为一个来回, 共即 200 m)。根据传输线理论, 如果信号传输路径中存在阻抗不连续, 则会引起反射, 由此推测尾帧振荡可能是由线路反射引起。由以上分析可知, 故障车 MVB 线路中可能存在阻抗严重失配点, 现场技术人员据此对 MVB 所连设备、MVB 线缆及连接器进行了排查。

图1 故障车 MVB 信号尾帧异常振荡波形

技术人员又对故障车 MVB 线路所连设备进行了排查。排查中发现, 将故障车 BCU 从网络系统中甩开后, 尾帧振荡幅度下降至标准规定值以下, 由此可将问题定位在 BCU 处。将 BCU 的 MVB 板卡拆下, 发现板卡内部采用了长度超过 10 cm 的排线 (从阻抗匹配和抗干扰的角度考虑排线不应超过 10 cm), 同时, 设备内部 MVB 的连接器也存在松动情况。用万用表对 BCU 的 MVB 板卡插座上 1、2 点之间电阻进行测量, 结果显示为 30~260 Ω (理论值为 0), 相当于在 MVB 信号线路中串联了一个 30~260 Ω 的随机可变电阻 (列车的振动可能会导致阻值的改变, 其变化是随机的)。故障车 BCU 更换新的 MVB 板卡 (内部采用排线长度小于 10 cm) 后, 故障彻底消除。由此可以确定, 故障车 MVB 信号尾帧出现严重振荡是由 BCU 内部 MVB 排线末端连接器接触不良造成的。

首先对故障车的 MVB 线缆及连接器情况进行检查后, 对一些可能存在影响的部位进行了优化, 例如增大了线缆在转弯处的弯曲半径以减小反射, 对一些关键部位的连接器进行了重新压接等。在优化故障车 MVB 线缆及连接器后, 监视 MVB 信号, 发现尾帧振荡幅值没有显著变化, 仍然会导致故障的发生。

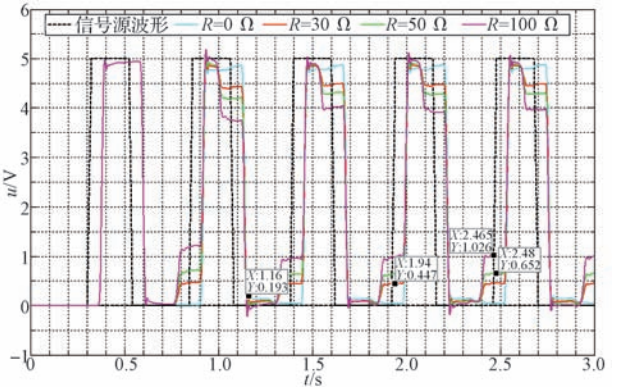
为了研究不同接触电阻  $R$  对信号振荡特性的影响,选定 N1 为信号源, N2 为接收设备。信号源选择幅值为 5 V, 上升 / 下降沿时间 20 ns, 持续时间 200 ns, 周期为 540 ns 的方波信号。当  $R$  分别取 0  $\Omega$ 、30  $\Omega$ 、50  $\Omega$ 、100  $\Omega$  时, N2 处接收设备接收到的信号波形如图 6 所示, 最大振荡幅值  $V_{\max}$  如表 1 所示。

图 6 不同接触电阻  $R$  时信号波形对比

可以看出信号的振荡幅值随接触电阻  $R$  的增大而增大,  $R$  取 50  $\Omega$  时, 振荡幅值已经达到了 650 mV, 这个信号已经足以被 N2 点处设备的物理层识别, 从而干扰该设备的正常运行。

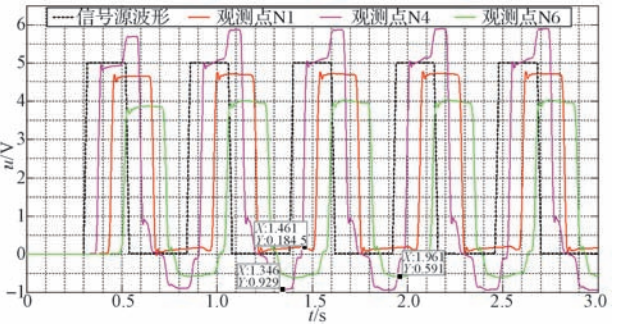
为了研究信号源、接收设备、接触不良点三者之间相对位置对信号振荡特性的影响, 选定 N3 为信号源 (信号源特性同上), N5 点接触电阻  $R$  选定为 50  $\Omega$ 。接收设备分别在 N1、N4、N6 点采集到的信号波形如图 7 所示, 最大振荡幅值如表 2 所示。

图 7 信号源、接收设备、故障点位不同相对位置信号波形对比

由以上数据可以看出, 当接收设备在信号源与故障点位之间时, 波形振荡幅度最大, 为 929 mV; 当接收设备在故障点位右侧时, 波形振荡幅度为 591 mV; 当接收设备在信号源左侧时, 波形振荡幅度最小, 为 185 mV。
