# 国内外 LNG 罐区燃爆事故分析及防控措施建议

孙晓平等.国内外 LNG 罐区燃爆事故分析及防控措施建议.天然气工业,2013,33(5):126-131.

## An analysis of foreign and domestic explosion accidents in LNG tank fields and proposals for preventing measures

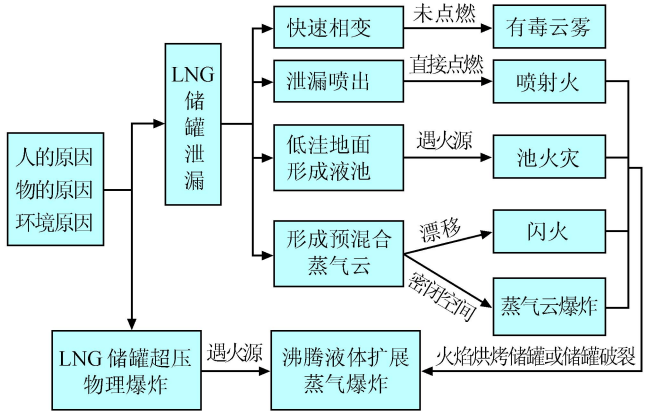
图 1 LNG 罐区燃爆事故模式流程图

综上分析,LNG 罐区主要燃爆事故模式有:闪火、喷射火、池火灾、蒸气云爆炸、沸腾液体扩展蒸气爆炸。总结出 LNG 罐区燃爆事故模式流程图(图 1)。

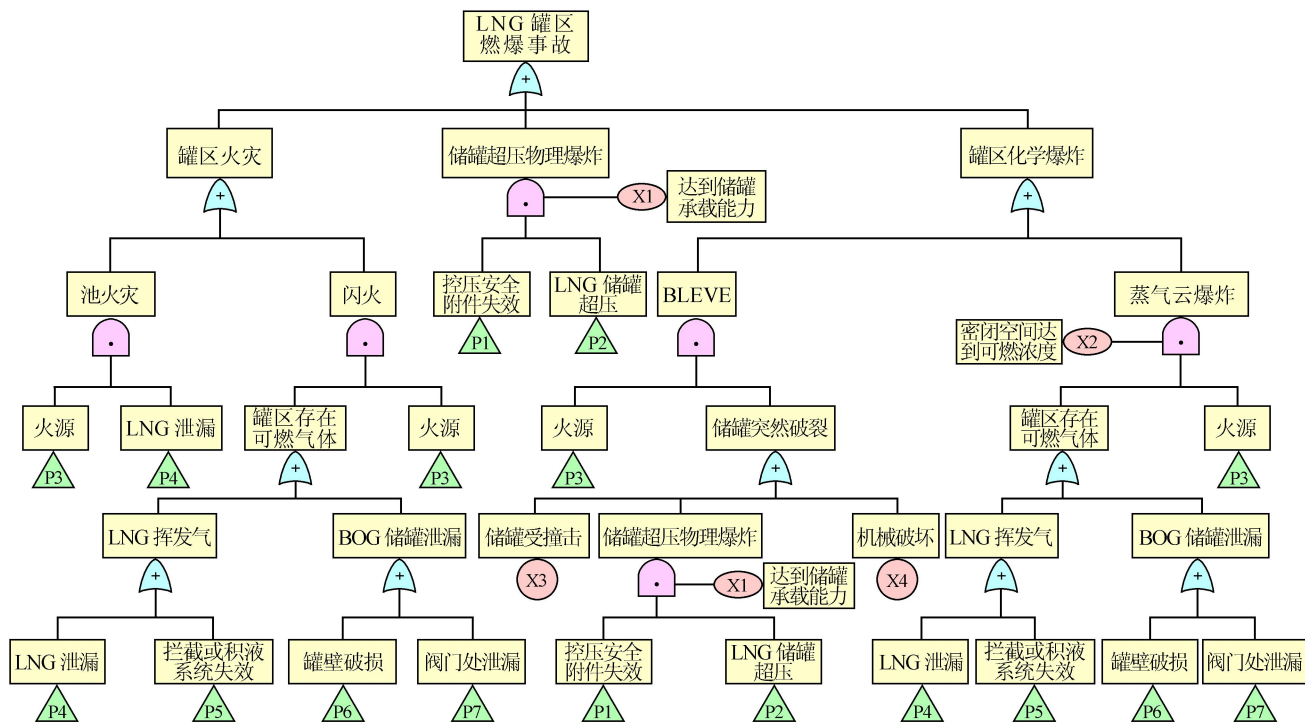
图2 LNG罐区燃爆事故树截图

根据事故统计情况及事故类型分析结合国内 LNG 罐区现状,建立以“LNG 罐区燃爆事故”为顶事件的事故树。事故树共 9 层,基本事件 73 个,二阶最小割集 325 个,三阶最小割集 136 个,四阶最小割集 9 个。为方便显示,截取前 6 层事故树(图 2),6 层以下部分用转出符号表示。第二层中间事件为罐区主要燃爆事故类型:“罐区火灾”“罐区化学爆炸”“储罐超压物理爆炸”。结合燃爆三要素以及事故树整体结构发现“火源”“LNG 泄漏”“储罐超压物理爆炸”3 个中间事件在事故树中出现频率较高。因此,下面分别对这 3 方面进行详细介绍,最终得到导致事故发生的关键节点及原因事件。
