# 腐蚀后的镀锌钢板表面电子显微表征

**摘 要:** 通过扫描电子显微镜及其附带的 X 射线能谱仪对镀锌钢板表面出现腐蚀锈斑、耐腐蚀性能不合格的原因进行了分析. 结果表明: 镀锌钢板通过热镀锌工艺生产出来后, 未给予足够的镀后防护, 同时长时间露在腐蚀性环境中, 受到腐蚀产生了白锈甚至红锈, 最终导致其耐腐蚀性能不合格, 通过一些改进措施可有效的解决质量问题.

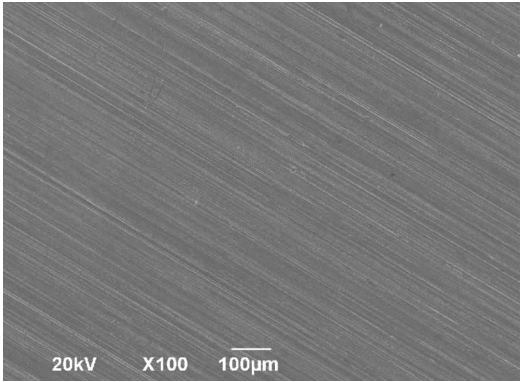
(a) 正常区域

样品表面正常区域和锈斑区域 SEM 观察结果见图 1. 从图中可以看出, 正常区域 (a) 比较光洁平滑, 锈斑区域 (b) 为胶结成块状腐蚀产物.

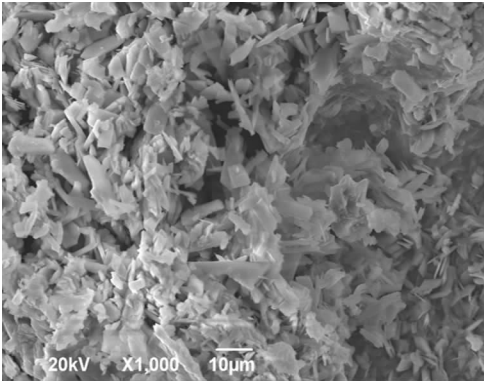
图 2 白色锈斑区域的 SEM 形貌图

对锈斑区域的白色和红色锈斑进行 SEM 放大观察, 结果分别见图 2 和图 3. 从图中可见, 白色锈斑为疏松的片状腐蚀产物, 而红色锈斑主要出现在腐蚀坑内, 呈纤维状.

分析(图 2)表明,镀锌层表面形成的腐蚀产物较疏松,未能形成一层致密腐蚀产物膜阻止腐蚀进一步进行.

在典型的大气环境中, $\text{Cl}^-$  是影响 Zn 及 Zn 覆盖层最重要的因素之一<sup>[6-7]</sup>. 由于  $\text{Cl}^-$  的存在,会使腐蚀产物进一步生成  $\text{ZnCl}_2 \cdot 4\text{Zn}(\text{OH})_2$ . 另外,腐蚀产物干燥后, $\text{Zn}(\text{OH})_2$  会转化成 ZnO. 因此,白锈中应包含  $\text{ZnCl}_2 \cdot 4\text{Zn}(\text{OH})_2$ 、 $2\text{ZnCO}_3 \cdot 3\text{Zn}(\text{OH})_2$  和 ZnO,由于  $\text{ZnCl}_2 \cdot 4\text{Zn}(\text{OH})_2$  和 ZnO 的存在,阻止了致密的碱式碳酸锌  $2\text{ZnCO}_3 \cdot 3\text{Zn}(\text{OH})_2$  腐蚀产物保护膜的形成,使腐蚀得以继续.

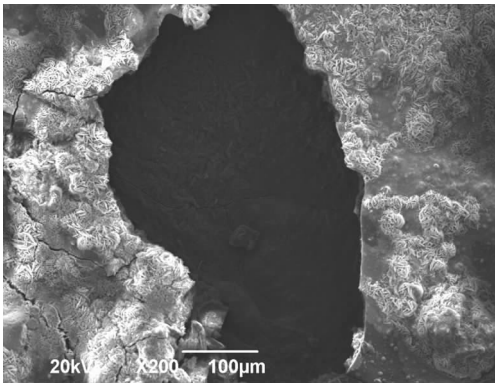
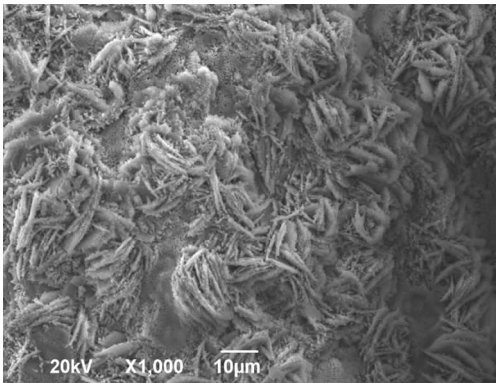
图 3 红色锈斑区域的 SEM 形貌图

露在空气中,钢基体中的 Fe 元素被氧化腐蚀,生成了  $\text{Fe}_2\text{O}_3$  或  $\text{Fe}_3\text{O}_4$ ,因二价铁不稳定, $\text{Fe}_3\text{O}_4$ 在空气中易被氧化为红色的  $\text{Fe}_2\text{O}_3$ ,所以钢基体中的 Fe 元素被氧化为  $\text{Fe}_2\text{O}_3$  是导致样品表面出现红色锈斑的主要原因.

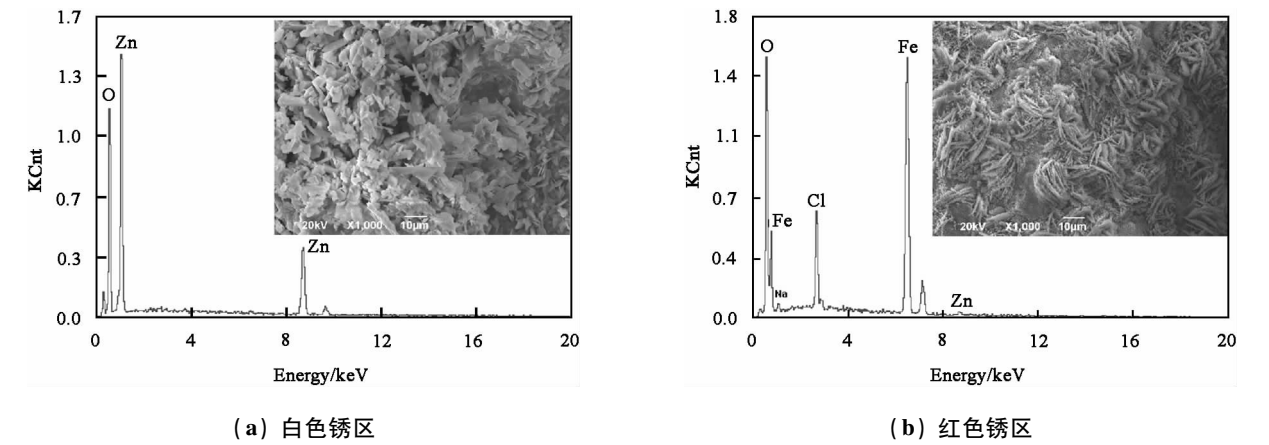
图 4 样品不同微区的 EDS 图谱  
Fig.4 EDS spectrum of different areas

从分析结果可以看出, 白色锈斑中主要含有 Zn、O 元素; 红色锈斑中主要含 O、Fe, 少量的 Zn、Na、Cl 元素. 白色锈斑中未检出 Fe 元素, 说明白色锈斑区域的 Zn 镀层未被彻底腐蚀掉, 对钢基体仍有一定的保护能力; 红色锈斑成分中出现了 Fe 元素, 表明红色锈斑区域已经腐蚀到了钢基体, 镀层耐腐蚀性能大大降低.

结合工艺及其储存环境了解到,镀锌钢板通过热镀锌工艺生产出来后,未给予足够的镀后防护;储存过程中,又长时间暴露在腐蚀性环境中(能谱分析中  $\text{Cl}^-$  的存在也验证了这一点),致使大面积腐蚀锈斑的产生,最终导致镀锌层失去了足够的防腐能力.

镀锌钢板通过热镀工艺生产出来后,未给予足够的镀后防护;储存过程中,又长时间暴露在腐蚀性环境中,产生了大面积腐蚀锈斑,最终造成产品质量问题. 建议提高镀后防护,例如热镀锌件经水冷后,

即可进行打蜡或者涂油等表面处理方式. 通过改善储存环境,将镀件置于干燥的、有良好的通风环境中,并定期清洁,可减少锈体的产生.
