# 城轨车辆供风系统电控模块故障分析与优化

王烟平, 周蓼华

(长沙市轨道交通运营有限公司, 湖南 长沙 410000)

**摘要:** 介绍了城轨车辆供风系统电控模块的工作原理, 针对电控模块性能故障进行分析, 通过优化单片机程序及相应的硬件电路, 有效降低了电控模块的故障率。

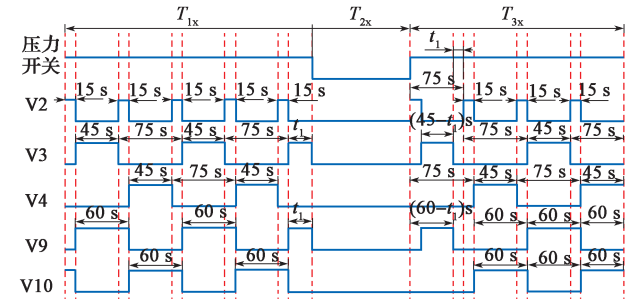
图 3 整改之前时序

干燥器完全由电控模块进行控制，电控模块发生故障后，通过检查，发现 A、B 两腔在转换过程中，出现  $t_1$  空挡期（图 3），导致干燥器发生故障。按照电控模块技术协议要求，压力开关断电恢复后，电控模块按照断电前的状态运行，即断电恢复后的第 1 个半周期为  $(60-t_1)$ ，之后才按正常的半周期时间 60 s 的方式继续运行。图 3 中  $T_{1x}$ 、 $T_{3x}$  为有压力开关信号输入时间， $T_{2x}$  为无压力开关信号输入时间。

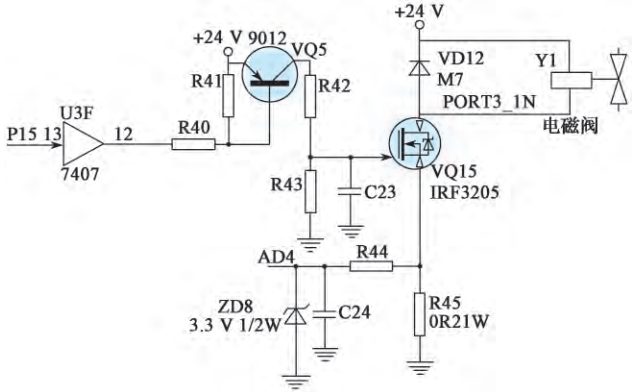
图 5 整改前排放阀控制电路

针对排放电磁阀故障指示灯闪亮故障，通过对电控模块进行拆解，对电路原理进行分析，发现电路结构设计缺陷，功率管 VQ15 未设置高压吸收电路，+24 V 与 PORT3\_1N 间外接电磁阀线圈 Y1，电磁阀启停过程中，感应电压

冲击功率管 VQ15 引起性能不良（图 5），出现电控阀相应通道指示灯闪烁。

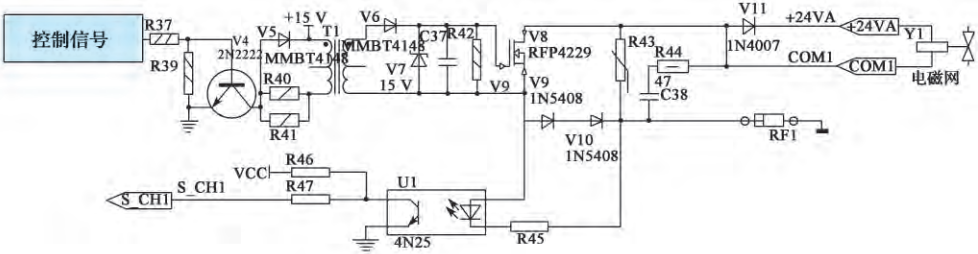
图 6 整改后排放阀控制电路

针对该故障进行分析，发现多个电控模块内部的反馈检测回路发生问题，导致单片机无法检测各类电磁阀电阻状态。反馈检测回路见图 6，外接电磁阀时，V9、V10 二极管上产生 1.4 V 电压，该电压加载到光耦 U1，并将信号反馈至单片机，开机瞬间完成电磁阀检测。如果外接电磁阀线圈开路，电路未形成回路，V9、V10 二极管无电压，光耦不工作。

改进电路如图 6 所示，对 MOS 功率管重新选型，以提高额定工作电压及电流，将原固态继电器检测方式更改为脉冲变压器 +MOS 功率管检测方式，并设计隔离防护、阻容吸收电路，解决电磁阀线圈瞬态电压造成的冲击。主要有以下优势：

①电气隔离：输出电路模拟地地与单片机数字地隔离，保证单片机工作的稳定性。

②电磁阀自检：开机瞬间，单片机通过光耦反馈采集二极管 V9、V10 压降，进行电磁阀故障判断。

③改进了驱动电路：利用脉冲变压器 T1 隔离功率管，降低 24 V 对前级控制电路的影响，提高控制电路的可靠性和稳定性。
