HXD3型电力机车典型故障  
原因分析及改进方案张永明<sup>1</sup>, 李石磊<sup>2</sup>(1. 郑州铁路局 机务处, 河南 郑州 45000;  
2. 郑州机务段 技术科, 河南 郑州 45000)

**摘 要:** 介绍HXD3型电力机车在郑州铁路局的运用情况, 针对运行中暴露出的初期故障, 分析原因, 制定改进措施, 提高机车运行的可靠性和稳定性。

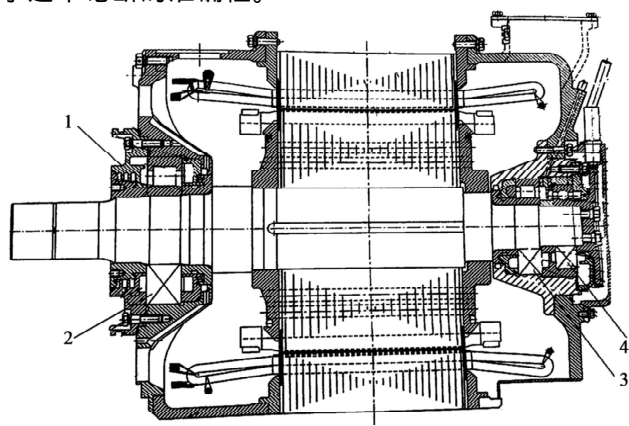
图1 牵引电机结构示意图

由此可见, HXD3型电力机车在运行时, 电机轴承始终承受着较大的轴向力, 而HXD3型电力机车采用的是三轴承结构(见图1), 传动端采用的是NU型绝缘圆柱滚子轴承(型号2TS2-7MC3-NU330EHSP6V3S20), 非传动端用的是1个NU型绝缘圆柱滚子轴承(型号2TS2-7MC3-NU320EHSP6V3S20)和1个QJ型绝缘四点接触球轴承, 其中QJ318四点接触球轴承是止推轴承, 承受大部分的轴向力, 而NU330、NU320绝缘圆柱滚子轴承由于是外圈双挡圈、内边无挡圈结构, 只能承受径向力和较小的轴向力。由牵引电机的结构图可以看出, 在输出端的NU330绝缘圆柱滚子轴承内圈无挡边, 而外圈一端紧靠迷宫式密封圈, 这样, 在牵引电机工作时, 如果自由端的QJ318止推轴承不能完全承受轴向力的情况下, NU330、NU320绝缘圆柱滚子轴承就必然因为承受轴向力而使轴承的内外圈产生相对位移, 从而使轴承工作状况恶化, 大量发热, 并传导至迷宫式密封圈。由于迷宫式密封圈是过盈配合在电机轴上的, 当迷宫式密封圈发热到一定程度时, 过盈失效, 迷宫式密封圈外窜, 由于密封圈和轴承的相对位置改变, 迷宫式密封圈的封油效果降低, 轴承内的润滑油流出, 进一步恶化了轴承的润滑状态, 最终导致轴承固死。2010年6月郑州铁路局对HXD3型电力机车的牵引电机轴承进行了一次打盖检查, 普查中发现HXD3 0654、HXD3 8059机车牵引电机轴承油封盖外窜, 多台HXD3

型电力机车的牵引电机油封盖发热变色,进一步证明了这个论断的准确性。

1——迷宫式密封圈；2、3——NU型绝缘圆柱滚子轴承；  
4——QJ型绝缘四点接触球轴承

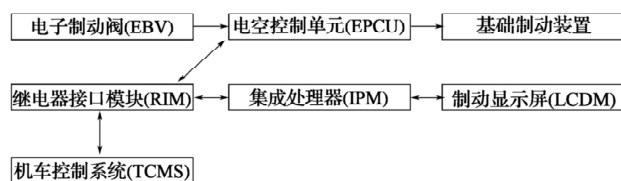
图2 制动机逻辑示意图

次出现了CCB- (制动机)通信丢失后惩罚制动的情况,仅2010年上半年,就造成机破3起,严重影响运输安全。分析原因是由于CCB- 制动机的逻辑控制关系造成的,如图2。

在以上的各部件中,EBV、EPCU、RIM、IPM之间通过LON网线进行通信,IPM、LCDM之间通过RS422数据线进行通信,TCMS、RIM通过开关模拟量进行通信。

CCB- 的控制原理是由机车监视控制系统TCMS发送指令,通过网线传输控制各主要部件工作,同时各部件将工作信息通过网线反馈给TCMS。如果TCMS未接到反馈信号,即认定制动系统故障,系统采取惩罚制动,从而造成停车。即整个控制网络不论是各主要部件如制动显示屏(LCDM),还是中间连接各部件的网线和数据线故障,都会造成惩罚制动。郑州机务段就因制动显示屏(LCDM)故障,系统采取惩罚制动而造成机破2起,严重影响了机车正常运用,现郑州机务段和克诺尔公司协商,由克诺尔服务人员为HXD3机车CCB- 制动机软件进行了升级处理,通过提高IPM的检测门槛值,在相关线路上增设下拉电阻,大大减少了IPM误动作的次数,取得了良好效果。
