# 对HX<sub>d</sub>2C型机车停放制动装置使用的探讨

**摘 要:**从HX<sub>d</sub>2C型机车停放制动装置的结构原理、日常检修、运用保养及故障处理出发,多角度分析了机车停放制动装置使用中的各种状况及操纵方法,为机车检修的现场作业、运用保养提供了必要的技术依据和作业标准,满足了铁路运输安全稳定的要求。

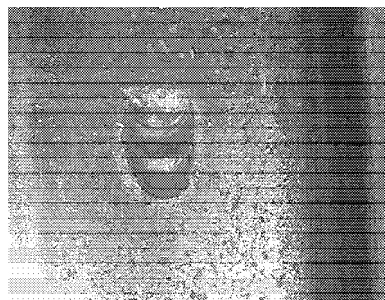
①2011年8月11日,HX<sub>d</sub>2C-0024机车第一次季度检时发现左4位车轮踏面多处剥离,面积最大的30 mm × 50 mm,最深的约5 mm(见图1)。该机车自投入运用,走行25 149 km。

图1 HXD2C 0024左4位车轮剥离踏面

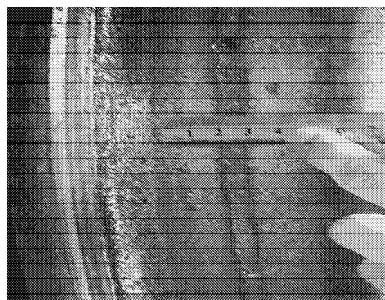
②2011年9月12日,地勤人员检查发现HX<sub>d</sub>2C-0065/0102固定重联运行机车车轮踏面不同程度出现剥离,尤以HX<sub>d</sub>2C-0102机车车轮踏面剥离严重,左2位车轮踏面沿圆周方向一周剥离,宽约10 mm,深度约3 mm(见图2),右4位车轮踏面严重剥离(见图3),其他多个车轮踏面也不同程度的起皮、剥离。机车投入运用仅走

图2 HXD2C 0102左2位车轮剥离踏面

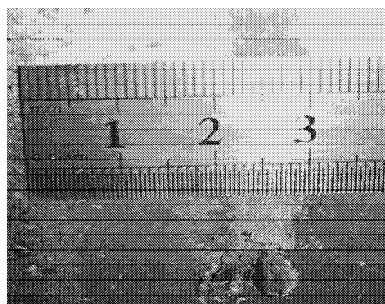
图3 HXD2C 0102右4位车轮剥离踏面

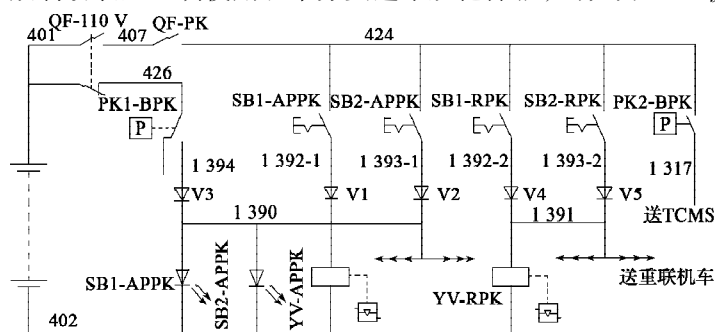
初略统计了一下, HX<sub>D</sub>2C机车自2011年6月投入运用以来,截至12月共计发生动轮踏面擦伤、剥离19起,轮对擦伤、剥离后均需对故障轮对进行镟修处理。按照《HX<sub>D</sub>2C型交流传动电力机车运用保养说明书》规定: 车轮镟修后,同一轴两车轮滚动圆直径之差 不大于 1 mm, 同一转向架不大于 2 mm, 同台车不大于 3 mm。频繁地非正常镟修轮对,大大缩减了HX<sub>D</sub>2C机车轮对的使用寿命,无形中增加了机车检修成本和作业人员工作量。机车回段检查试验,多数停放制动装置作用正常,根据图5并经过分析发现,故障是由停放制动装置错误施加,动作后未缓解动车造成的。所以保证停放制动装置正确使用和乘务员途中规范操纵,对大力

图5 停放制动电气原理图

HX<sub>D</sub>2C型机车制动控制系统(如图5)主要由制动控制单元BCU、分配阀组成、EPM、直接制动模块、紧急制动模块、停放制动模块等组成。停放制动作为机车一种制动形式,同样参与机车控制。其作用是通过控制系统综合协调机车速度、停放制动、机车牵引力和空气制动关系,保证运行的安全性。在停放制动管路故障或司机误操作使停放制动非正常作用时,若机车速度大于零,机车控制系统将自动卸除牵引力并施行紧急制动。

停放制动的施加和缓解由双稳态电磁阀控制。该阀可以接收司机室电子信号控制或者直接对该阀手动施加停放制动停车。如果停放制动故障,可通过塞门隔离。停放制动状态可以从机车外部的停放制动指示器来观察。
