# HXD2C 型机车轮对踏面剥离问题的分析研究

(大秦铁路股份有限公司 侯马北机务段, 山西 侯马 043000)

**摘要:** 机车轮对是铁路机车走行部的重要部件, 其技术质量直接影响到铁路行车安全。针对 HXD2C 型机车在侯马北机务段投入运用以来出现的轮对踏面剥离问题, 通过对运行线路信息、HXD2C 型机车轮对踏面剥离情况、轮对材质、用砂质量等情况跟踪分析, 找到 HXD2C 型机车轮对踏面剥离相关原因, 提出减少 HXD2C 型机车轮对踏面剥离问题的具体措施。经过运用验证效果显著, 为解决铁路机车轮对踏面剥离问题提供了一定的理论依据。

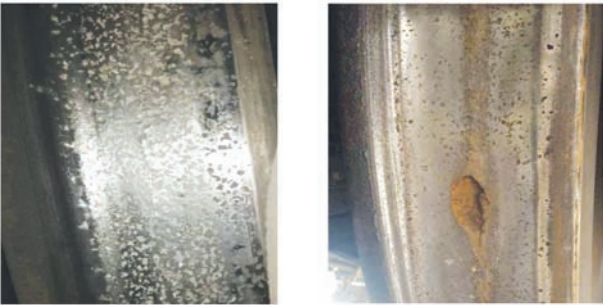
图 1 轮对踏面剥离类型

HXd2C 型机车轮对踏面剥离主要发生在轮对踏面的中间部位，主要有 2 种表现：麻点和剥离缺陷，如图 1 所示。

(a) 轮对麻点图 (b) 剥离缺陷图

剥离初期特征主要表现为滚动圆处和轮缘根部一整圈的龟裂现象，滚动圆处的龟裂现象分布在端轴和中间轴车轮轮轨接触滚动圆的圆周方向，轮缘根部的龟裂现象分布在端轴车轮轮轨接触滚动圆的圆周方向。剥离发展特征为在龟裂带上出现大小不等的剥离脱落坑。镟修表层，在轮缘根部、滚动圆处沿圆周方向一整圈呈现间隔性裂纹，中间轴仅滚动圆处呈现间隔性裂纹，如图 2 所示。

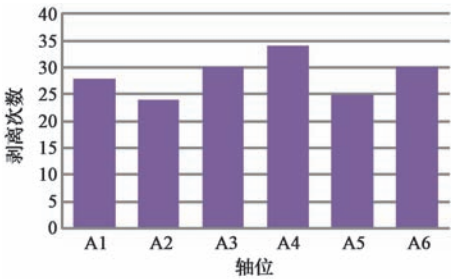
图 3 轮对剥离次数与轴位关系

统计上述 60 台次的剥离车轮，不同轴位的轮对剥离数如图 3 所示，不同轮位的轮对剥离数图 4 所示。统计分析结果表明不同轴位、不同轮位的轮对都有剥离发生，剥离轮对和其所处的轴位、轮位无明显的规律。

通过机务段技术科相关数据统计，由图 3 可知撒砂部位 1、3、4、6 位的轮对踏面发生剥离 171 起占 71.34%。可以看出装有撒砂装置的部位出现轮对剥离的概率高，因此用砂质量将直接关系到车轮踏面质量。
