## 日本“福岛核事故”灾后救援 现场亲历与思考\*

**【摘要】** 中科院代表团应邀于2015年3月25日实地考察了日本“福岛核事故”的灾后救援现场。文章详细介绍了代表团在现场的所见所闻,重点介绍了反应堆厂房应急处理、反应堆冷却水处理、地下水隔离等核事故应急措施及其工程实施进展,同时结合我国核电发展情况,建议我国在全面总结和吸取福岛核事故的经验教训,学习日本的核事故应急处理处置技术和程序,积极加强与日本在核与辐射安全领域的科技合作。

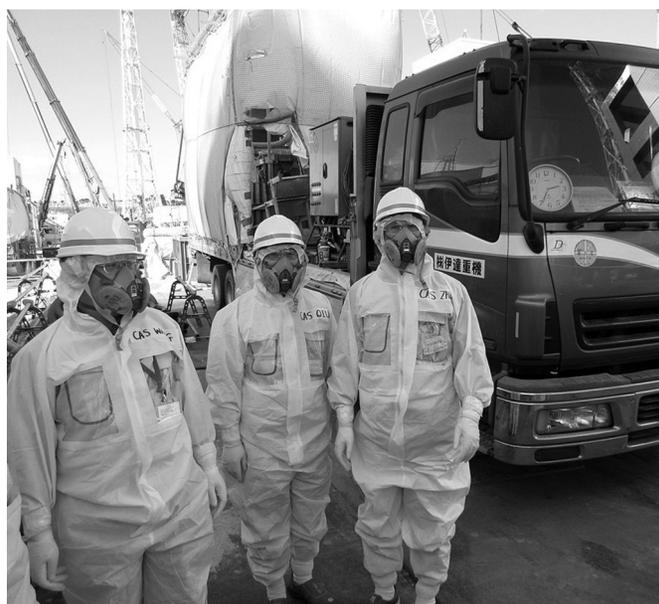
图1 代表团在福岛第一核电站4号厂房西侧考察1-4号厂房应急处理和地下人工冻土墙的施工情况

(4)在4号厂房使用了3万多吨钢材搭建了独立承重的外部钢架和起重设备,在2014年12月22日成功移出了1535根暂存乏燃料和核燃料组件。此处(厂房外西侧约10 m)辐射剂量率为54  $\mu\text{Sv/h}$ ,是考察全程中的最高强度。

(3)计划2015年4月投入使用的地下人工冻土隔离墙,环绕反应堆区(周长1500 m)进行设置,通过对地下管道加注冷冻液使局部土壤在-30℃下形成深达地下30 m的人工冻土墙以防止地下水渗入反应堆区;同时沿海岸线设置防渗钢板墙(总长800
