# 四川汶川 $M_s$ 8.0 级地震北川-映秀地表破裂的复杂现象

**摘要** 通过对 2008 年 5 月 12 日四川汶川  $M_s$ 8.0 级地震后北川和映秀两地的地震破裂带调查, 得出几点初步认识: 北川-映秀地震破裂带总体上走向 NE, 倾向 NW; 北川-映秀地震破裂带以逆冲为主, 兼小量走滑运动, 并表现出不同地区的复杂性, 在北川发现与右旋走滑相关的现象, 在映秀则可见左旋走滑构造; 北川 2 条地表破裂带挤压逆冲缩短量总和为 2.8~3.9 m, 映秀地表破裂左旋走滑位移为 0.52 m.

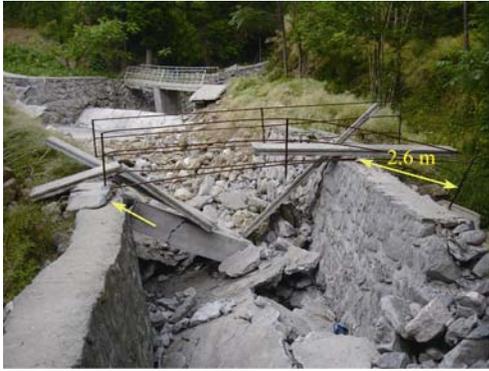
图4 北川县城后挤压破碎带沟宽相对于桥板缩短 2.6 m, 桥座发生顺时针旋转(箭头所示)  
镜头朝 SW

图 2 是北川县城旧城区(位于图 1 的 A 点)的破坏和山体滑坡情况, 80% 以上的建筑物倒塌, 少量仍然站立的房屋也遭受严重破坏, 沿破裂带雾汽弥漫. 在北川县城后的沟谷中可见明显的地表破裂带(位于图 1 的 B 点)(图 3, 4), 走向  $30^\circ\sim 45^\circ$ , 水泥修筑的沟槽受到严重的挤压变形和破碎, 西北侧相对于东南侧鼓起. 经测量, 变形的沟槽相对于未变形的沟槽变窄了 2.9 m, 横跨沟槽的两座水泥板小桥受影响跨塌, 变形后的沟宽相对于桥板长(扣除了两侧叠接部分)分别缩短了 1.8 m(图 3)和 2.6 m(图 4), 桥座的顺时针旋转指示主破裂可能兼右旋走滑的性质(图 4 箭头所示). 而与地表变形带平行的小桥并未发生明显的破坏.

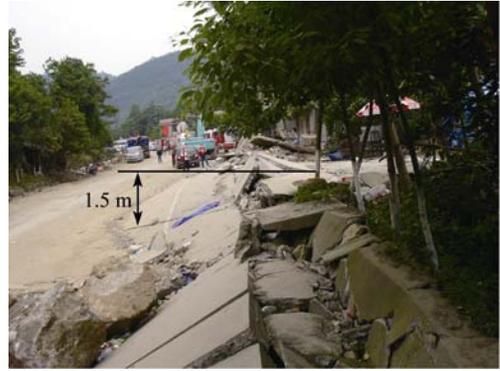
图5 北川中学北公路挤压破碎带, 垂直位移 1.5 m, 水平缩短 1.0 m  
镜头朝 SW

在上述变形沟槽东南约 50 m 北川中学北侧公路上发育另一地表破裂带(位于图 1 的 D 点), 公路西侧受挤压隆起并向东南逆冲, 水平挤压缩短和垂直位移量由南向北增大(图 5), 平均缩短约 1 m, 相对垂直位移 1.5 m. 在沿沟谷和沿公路的两条破裂带之间, 北川中学的操场上(位于图 1 的 E 点)发育走向 NNW $35^\circ$  的左旋剪切破裂(图 6), 可能为主破裂的次

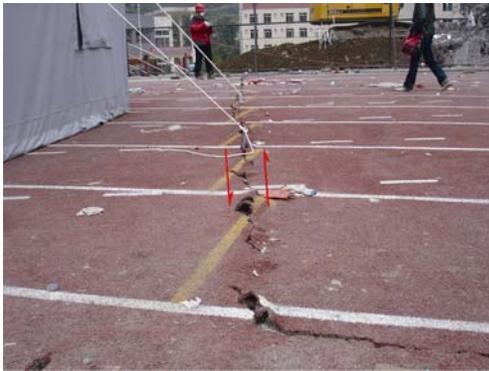
图6 北川中学操场 NNW 向左旋剪切破裂  
镜头朝 N

级破裂, 它与主断面的锐夹角指示了主破裂兼右旋走滑的性质。

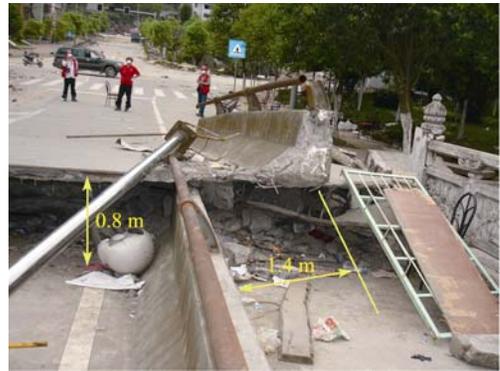
图7 北川大桥逆冲抬升 0.8 m, 假右旋走滑位移 1.4 m  
镜头朝 SE

北川大桥(位于图 1 的 F 点)虽未完全倒塌, 但受到严重破坏(图 7, 8), 南东侧桥面向 NW 逆冲缩短 1.33 m, 抬升 0.8 m, 桥面铁栏杆位错 1.4 m(图 7), 表

现出显著右旋剪切的假象, 经过进一步观测发现, 这一假象是由于北西侧桥面(位于图 1 的 G 点)向 NE 滑移, 而非桥墩错动所致(图 8)。

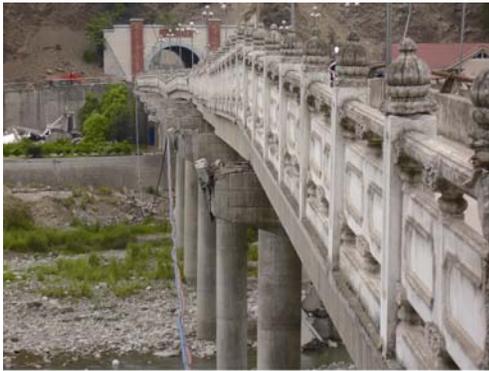
图8 北川大桥桥面向 NE 滑移而桥墩未错动  
镜头朝 NW

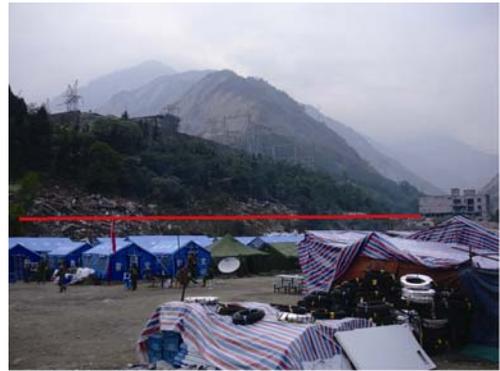
图9 映秀镇地表破裂带沿山前陡坎延伸  
镜头朝 N

在映秀镇地表破裂带沿山前陡坎延伸(位于图 1 的 H 处)(图 9)。在小镇东北公路上可见显著的地表形

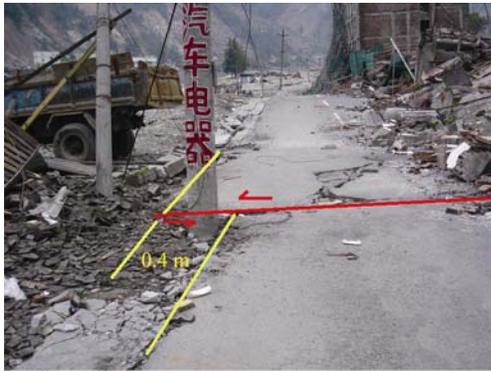
图 10 映秀镇形变带上盘抬升 1.6 m, 地表破裂左旋位移 0.4 m  
镜头朝 SE

变带(位于图 1 的 J 点), NE 走向, 其上盘发生显著的逆冲抬升(图 10), 经测量, 相对抬升高度为 1.6 m. 在形变带的斜坡上可见 2 条 NE 向地表破裂带(其中 1 条见图 10), 横切马路, 左旋走滑位移量分别为 0.4 和 0.12 m. 在形变带的东南盘(位于图 1 的 J 点)发育雁列状分布的挤压隆起鼓包(图 11), 其长轴走向与主破裂带的关系指示了主破裂带兼有左旋走滑的运动分量.

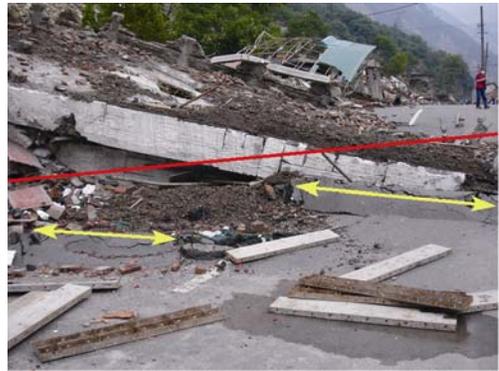
图 11 映秀镇地表挤压隆起鼓包雁列分布指示主破裂兼左旋走滑运动性质  
镜头朝 NW

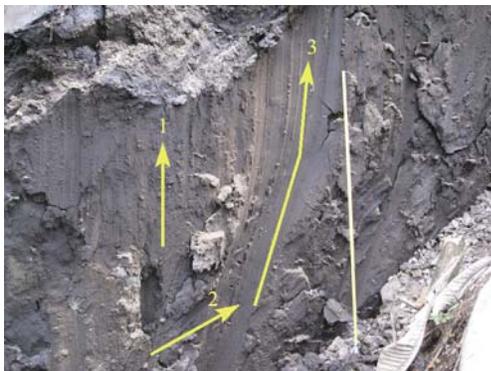
图 12 虹口乡发育 3 类断层擦痕  
镜头朝 N

一种可能的解释是不同事件的产物. 应用地震波谱对地震破裂过程进行反演, 得到的结果表明, 汶川 $M_s8.0$ 级地震是由多次事件构成<sup>[2]</sup>, 不同事件的断层性质存在差异, 其中最大的事件为逆冲兼少量右旋走滑, 也有 1~2 次事件为逆冲兼少量左旋走滑, 这些事件可能是导致断层活动留下不同运动性质破裂现象的原因. 孙昭民等在虹口乡发现了地震断层, 走向 NE, 向 NW 陡倾, 断面上存在 3 类擦痕(图 12). 擦痕 1 最早, 侧伏角近  $90^\circ$ ; 擦痕 2 切割擦痕 1, 侧伏角  $33^\circ W$ ; 擦痕 3 最晚, 切割擦痕 2, 侧伏角  $75^\circ \sim 85^\circ W$ ,

它与擦痕 1 近平行，但上、下部存在小角度的变化。野外观测结果表明，这 3 类擦痕的表面都很新鲜，并且切割了最顶层松散物，初步分析认为是汶川地震系列中 3 次以上事件的产物。

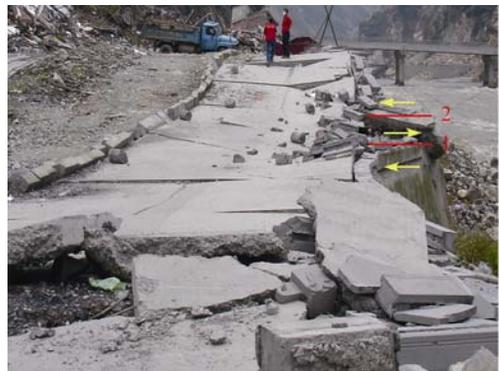
图 13 地表破裂复杂性示意图  
镜头朝 N

另一种可能的解释是不同地方岩石结构、构造和力学性质的不均匀性导致变形的不协调所致。以图 13 为例，在强烈挤压形变带，物质可能向两侧迁移，在不同部位产生的破裂可能表现出不同的性质。如果断裂出现在部位 1，可能表现为右旋运动性质，但如果断裂出现在部位 2，则可能出现左旋运动现象。

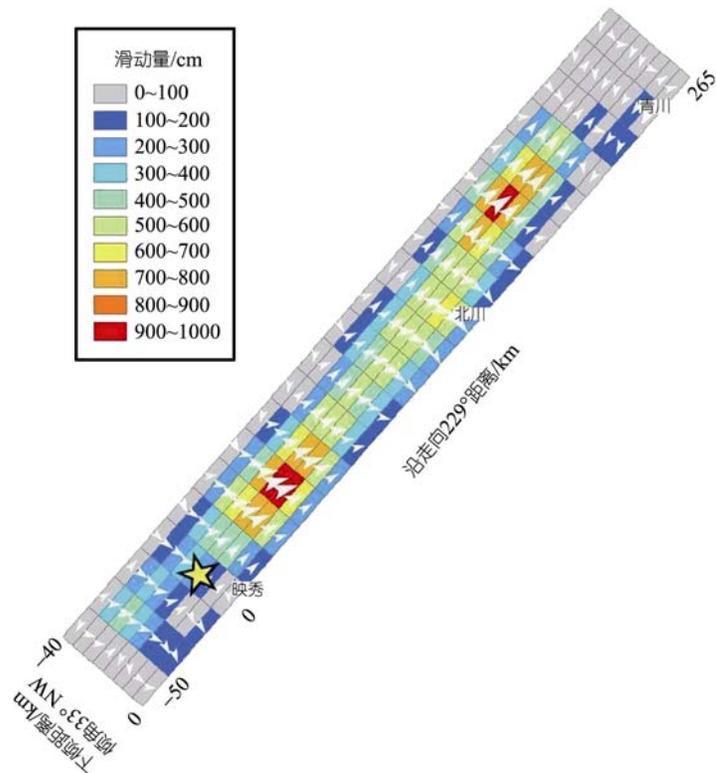
图 14 汶川 Ms8.0 级地震断层面单元运动模型<sup>[3]</sup>

地震断层面小矩形单元滑动的幅度和方向分布是根据远震体波反演得到的。箭头表示断面上盘相对于下盘错动的幅度和方向。观测断面由上朝下。地震破裂面走向 SW229°，倾向 NW，倾角 33°。断层面单元大小为沿断层走向 15 km，沿断层倾向 5 km

地震断层的位移幅度和方向进行反演<sup>[3]</sup>(图 14)，得到的结果很值得思考。从图 14 中可见，在破裂面的不同部位，位移幅度和方向是不一样的，在震源深度附近，上盘相对于下盘为右旋逆冲为主，向上向下位移减小，在地表附近甚至出现位移方向变化，即有的单元为右旋逆冲的性质，有的地段则变为纯逆冲的运动，还有的地方则兼有左旋运动的分量。这一结果，与我们在野外现场观测到的复杂现象是一致的。同时也说明，仅根据地表破裂现象(即使有擦痕)分析地震断层的运动性质也是有局限的，加强地质与地球物理观测的综合分析是必需的。
