# 铸造铝青铜合金 Cu-14Al-4Fe-Mn 的 摩擦磨损性能

**摘要:** 用往复式摩擦磨损试验机考察了新型高强度、高耐磨性铸造铝青铜合金 Cu-14Al-4Fe-Mn(代号 HSWAB) 的摩擦磨损性能, 利用形貌扫描电子显微镜观察分析了合金磨损表面形貌, 探讨了其磨损机理。结果表明, HSWAB 合金在干摩擦和油润滑条件下的摩擦磨损性能及磨损机理存在明显差异。在干摩擦条件下, 合金中脱落的硬质点及氧化物等磨粒导致较为严重的磨粒磨损, 摩擦系数高、磨损率大, 主要磨损机理为磨粒磨损、粘着磨损、氧化磨损及疲劳磨损。在油润滑条件下, 摩擦系数和磨损率均显著降低, 疲劳磨损和氧化磨损受到抑制, 主要磨损机理为磨粒磨损和粘着磨损。Cu-14Al-4Fe-Mn 合金在油润滑条件下的摩擦系数低达 0.08, 磨损率低达  $3.7 \times 10^{-6}$  g/m, 是一种优良的耐磨材料。

## Friction and Wear Behavior of As-Cast Cu-14Al-4Fe-Mn Aluminum Bronze Alloy

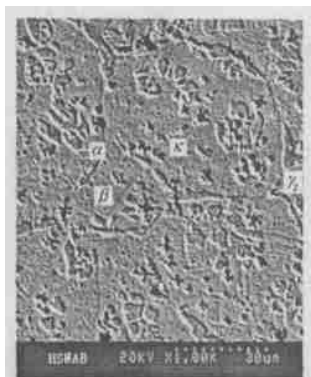
利用 Cu-Al 状态图, 根据不同组成可以确定铝青铜的平衡组织, 其中铝含量为 13% 左右的铝青铜平衡组织应为  $(\alpha + \gamma_2) + \gamma_2$  图 1 示出了铸造 HSWAB 合金

Fig 1 Microstructure of HSWAB

图 1 HSWAB 合金显微组织 SEM 照片

$\beta'$ 、 $\gamma_2$  及  $\kappa$  相构成, 其中  $\beta'$  相是由高温  $\beta$  相过冷形成的同素异构体, 为介稳组织, 类似于钢中的马氏体;  $\gamma_2$  相为硬脆相, 存在于晶界处, 是以  $\text{Cu}_9\text{Al}_4$  化合物为基体的固溶体, 其虽可提高合金的硬度, 但易导致合金塑性降低, 故必须避免其形成网状结构; 显微组织中的  $\text{Al}_2\text{Cu}_2\text{Fe}$  即是  $\kappa$  相, 其具有很高的硬度 ( $\geq 700\text{HV}$ ), 在合金中呈点状弥散分布, 可提高合金的性能; 在  $\kappa$  相周围还存在以铜为基体的  $\alpha$  固溶体, 这是由于  $\kappa$  相析出使得周围区域富 Cu, 而 Fe 和 Al 等元素含量较低所致;  $\alpha$  相为面心立方晶格, 强度和塑性较高 因此, HSWAB 合金的显微组织特征为: 在强度、硬度较高的  $\beta'$  基体中弥散分布硬度很高的  $\kappa$  相、 $\gamma_2$  相和具有一

定塑性的  $\alpha$  相 该合金的抗拉强度为 564 MPa, 延伸率为 0.8%, 硬度为 340HBS.

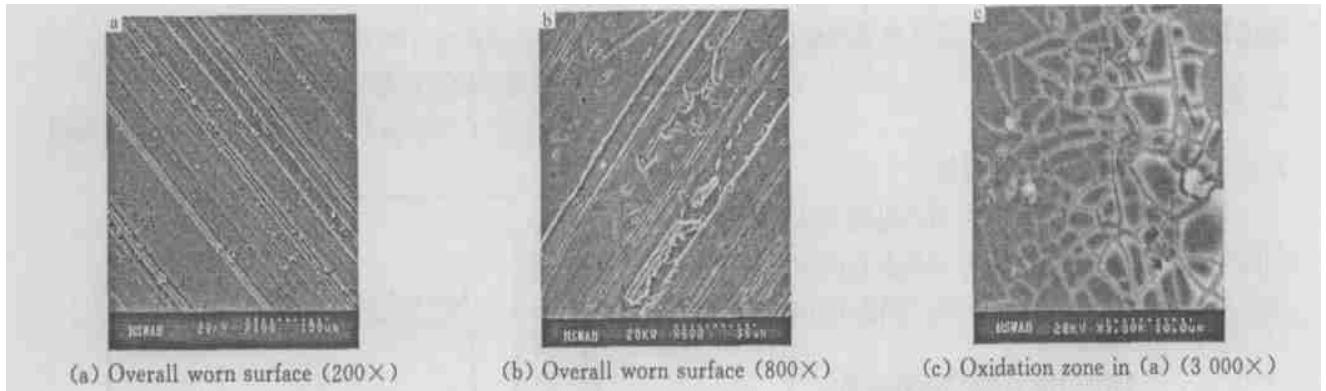
图 4 示出了干摩擦条件下 HSWAB 合金磨损表面形貌 SEM 照片 可以看出, HSWAB 合金磨损表面主要呈现 4 个特征: 磨损表面沿滑动方向存在宽约为 7  $\mu\text{m}$  的犁沟, 呈现明显的磨粒磨损特征; 磨损表面存在磨粒、磨屑及大小不等的凹坑; 磨损表面犁沟两侧较为光滑, 边缘部位存在裂纹; 磨损表面局部存在氧化膜, 且氧化膜呈现明显的断裂特征 其中磨粒主要来源于 3 个途径: 首先, HSWAB 合金中的  $\kappa$  相从基体  $\beta'$  相中脱落形成磨粒 [见图 4(a) 左上角因硬质点脱落形成彗星状划痕]; 其次, 在磨损表面局部区域产生裂纹, 裂纹扩展导致局部脆性断裂剥落, 断裂剥落的磨屑作为磨粒加剧磨粒磨损; 第三, 磨损表面形成的氧化物膜可发生断裂、脱落, 从而成为磨粒 [见图 4(c)] 而导致磨粒磨损和氧化磨损 磨粒在法向载荷的作用下嵌入到 HSWAB 合金表面, 并在压应力和切应力作用下沿滑动方向运动, 从而对磨损表面产生犁沟或微切削作用, 并在犁沟两侧或前沿产生隆起的犁皱, 犁皱在后续摩擦过程中可发生变形而形成塑性变形区, 反复的塑性变形导致加工硬化, 并使磨损表面变光滑 [见图 4(b)]

合金磨损表面的凹坑主要源于硬质相 ( $\kappa$  相) 脱落及粘着磨损 脱落区域一般为  $\alpha$  相, 这是由于  $\alpha$  相与钢的粘着力大于其与  $\beta'$  相、 $\gamma_2$  相和  $\kappa$  相的粘着力所致<sup>[12]</sup> 被剪切的  $\alpha$  相在反复摩擦过程中形成磨屑 总

Fig 4 SEM morphologies of the worn surface of HSWAB alloy under dry sliding

图 4 干摩擦条件下 HSWAB 合金磨损表面形貌 SEM 照片

体而言, HSWAB 合金在干摩擦条件下的摩擦系数较高, 磨损形式主要包括磨粒磨损、粘着磨损、氧化磨损和疲劳磨损

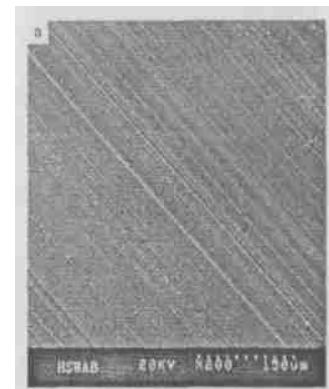
磨粒磨损 但油润滑下的摩擦力显著降低,  $\kappa$  相受到的剪切作用明显减弱, 从基体中脱落的可能性降低, 由  $\kappa$  相脱落形成的磨粒减少, 故油润滑下的犁沟和微切削减轻[见图 6(a)] 与此同时, 油润滑摩擦力波动

图 6 示出了润滑状态下 HSWAB 合金磨损表面形貌 SEM 照片. 可以看出, 在油润滑条件下, HSWAB 合金磨损表面同样呈现犁沟、微切削及凹坑等特征; 但油润滑下磨损表面的犁沟较细小(宽约为  $4 \mu\text{m}$ )、无裂纹、凹坑数量比干摩擦下磨损表面的凹坑数量少得多. 在油润滑条件下, HSWAB 合金中的部分  $\kappa$  相依然会从基体中脱落而形成磨粒, 从而导致

(a) Overall worn surface (200 ×)

(b) Overall worn surface (1 500 ×)

Fig 6 SEM morphologies of the worn surface of HSWAB under oil-lubricated condition

图 6 油润滑下 HSWAB 合金磨损表面形貌 SEM 照片

很小, 裂纹不易萌生和扩展, 故合金磨损表面不产生裂纹, 无疲劳磨损迹象. 而油润滑同样可以减轻粘着磨损, 其原因在于, HSWAB 合金中的  $\alpha$  相同 45# 钢粘着后形成的小凹坑有利于储油, 从而阻断合金中的

$\alpha$  相同 45<sup>#</sup> 钢的接触 而油膜在降低摩擦副接触表面温度的同时还能隔绝 HSWAB 合金同空气中氧的接触, 从而抑制氧化磨损, 因此 HSWAB 合金在润滑条件下几乎不发生氧化磨损 总体而言, HSWAB 合金在油润滑下的摩擦系数和磨损率比干摩擦下低得多; 磨损机理则主要为磨粒磨损和粘着磨损

此外, 同干摩擦下的磨损表面形貌不同, 油润滑下 HSWAB 合金磨损表面出现片状磨屑[见图 6(b) 右上角的白色片状区域] 这种片状磨屑源自 HSWAB 合金中的  $\alpha$  相同 45<sup>#</sup> 钢的粘着及其从基体的脱落, EDXA 分析结果表明其主要为富 Cu 相 我们推测, 干摩擦下合金磨损表面之所以难以形成片状磨屑, 原因在于干摩擦下摩擦力波动较大, 片状磨屑易在冲击作用下发生破裂
