# CRH2 及 CRH380A 型动车组自动降弓 原因分析

**摘要:** 为解决 CRH2 型及 CRH380A 型动车组在运用过程中多次发生因受电弓 ADD (自动降弓装置) 风管断裂漏风导致自动降弓及无法升弓的故障, 成立专家组对动车组的使用环境及工况进行调研, 对受电弓 ADD 风管的材质、故障部位、故障类型等进行统计分析, 找出受电弓 ADD 风管断裂的真正原因, 制定行之有效的整改措施, 彻底解决了受电弓 ADD 风管断裂问题。

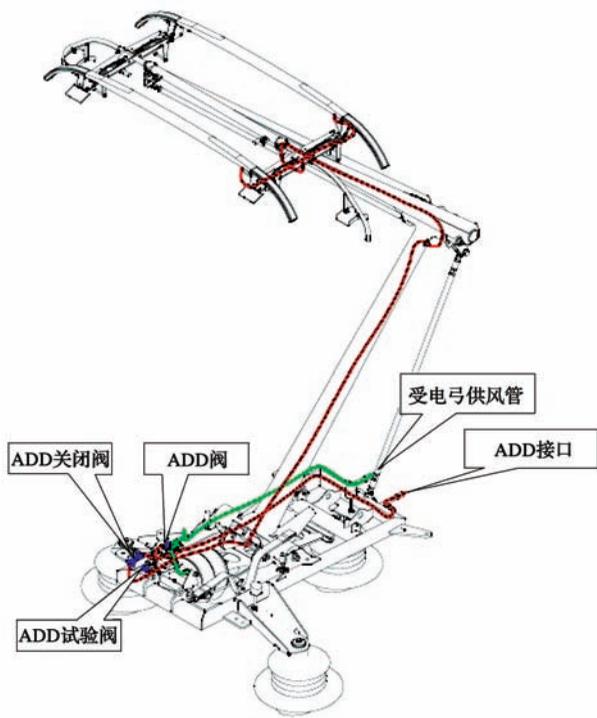
图1 ADD风管布置

当发生弓网故障, 即受电弓碳滑条的气道或 ADD 风管气路损坏漏气时, 导致控制管路内的空气压力下降。自动降弓装置检测到气压变化, 给出控制信号, 断开主断路器切断机车升弓主气路, 快排阀迅速排空受电弓气囊内的压缩空气, 使受电弓迅速下降并发出报警信号, 实现快速降弓。受电弓自动降弓装置由滑板上的管道、快速下降阀、试验阀及导管等组成。来自升弓电磁阀的压缩空气, 一路向气囊充气, 另一路进入快排阀下室, 再一路进入快排阀的上室并经过关闭阀给滑板风管充气。当滑板上的管道出现断裂漏气, 使管路内部压缩空气排出, 压力下降, 导致升弓装置内部压缩空气从快排阀排出, 迫使受电弓快速降弓。如果快排阀与滑板之间的风管断裂, 可以将关闭阀关闭使自动降弓装置停止工作。当滑板出现微小裂缝不会影响受电弓正常工作时, 少量的漏气可以通过供风风源得到补充, 不至于引起快排阀动作排风。试验阀是用来模仿风管漏气, 观察快排阀动作而设置的试验装置。DSA 型受电弓底架供风管为钢管, ADD 风管采用 PU 材质或 PA 材质, ADD 风管走向如图 1 所示。

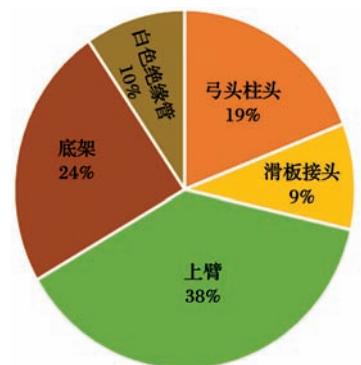
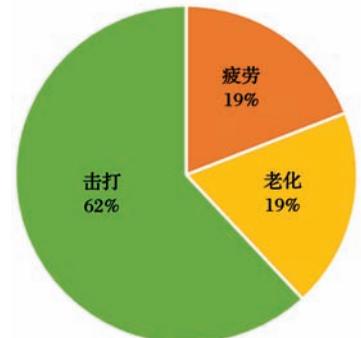
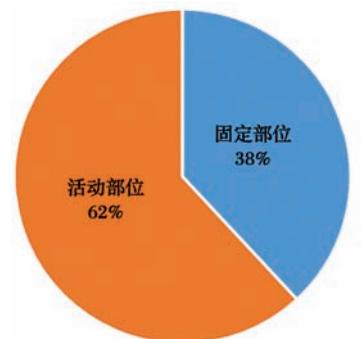
(c) 断口位置故障率统计  
图2 故障率分布情况

(a) 部件裂纹故障率统计

(b) 断裂类型故障率统计

通过以上统计数据进行分析,认为需要提高风管的抗击打性能;优化活动结构部位,提高耐疲劳性能;提升风管的耐老化性能。鉴于受电弓ADD风管的更换周期为120万km,主要考虑优化前2个方面的性能。
