# 综合应用多种带电检测手段 确诊设备局部放电缺陷

**摘 要:** 红外测温 and 超高频带电局部放电检测是目前较为成熟的带电检测手段。红外测温能对电气设备故障缺陷及绝缘性能做出可靠的预测; 超高频带电检测可以有效排除干扰信号的影响, 对局部放电产生的脉冲信号无损再现, 根据其波形特点可判断故障缺陷的类型。多种带电检测手段的综合应用使传统电气设备的预防性试验检修提高到预知性的状态检修, 提高了检修的针对性和效率。结合一起设备缺陷的发现与处理, 验证了多种带电检测手段相结合判断设备缺陷的有效性, 为促进带电检测水平的提升提供了一定参考。

## Comprehensive Application of Various Live Detection Methods for Partial Discharge Detection

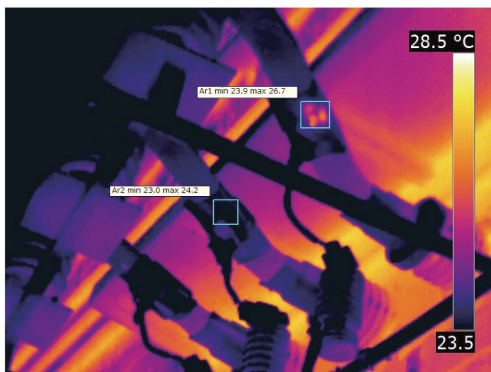
2016 年 5 月 11 日, 某 110 kV 变电站 #1 主变压器停电检修前, 开展 #1 主变压器及各侧设备的红外测温, 为停电精确定位设备发热缺陷提供依据。测量过程中, 发现主变压器 10 kV 侧避雷器引下线与母线桥连接部位存在温度异常的现象, 红外热成像图谱如图 1 所示。

(环境参照体温度 21℃, 湿度 61%, 310 断路器分位)

图 1 10 kV C 相母线桥与避雷器引线连接部位温度异常

红外测温时, 设备的运行方式是主变压器 10 kV 侧 310 断路器处于热备用状态, #2 主变压器带全站 10 kV 系统负荷, 此时 #1 主变压器 10 kV 侧无负荷电流流经, 因此该处发热属于电压致热型缺陷。从红外热像图谱分析, 红外成像仪测量得到的 C 相母线桥与避雷器引线连接部位的温度为 26.7℃, 而其他两相相同部位都只有 24℃左右, 温差超过 2 K, 参考 DL/T 664—2008《带电设备红外诊断应用规范》<sup>[3]</sup> 电压致热型设备的判断依据, 当温差达到 2 K 时即可判断设备存在严重的缺陷。

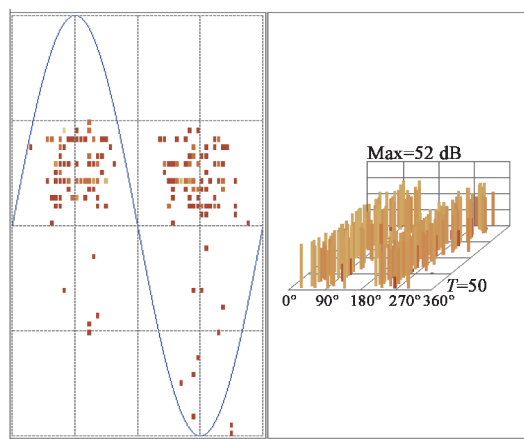
超高频局部放电检测手段对主变压器周围的放电情况进行检测, 在现场检测发现, 10 kV 低压侧处存在明显的放电信号, 在靠近 10 kV C 相时尤为强烈, 超高频检测图谱如图 2 所示, 而在主变压器两旁放电信号明显减弱, 在高压侧则未能检测到异常放电信号, 因此可以判断放电并不是干扰信号影响, 极有可能为红外测温热点处放电所致。

图 2 PRPD (2D) 和 PRPS (3D) 图谱

根据超高频 PRPD 和 PRPS 图谱特点, 放电波形出现在正半周, 幅值较为密集, 具有一定对称性, 放电信号幅值很大且相邻放电信号时间间隔基本一致, 幅值大小较为接近, 表现为典型的悬浮放电特点<sup>[4-6]</sup>。

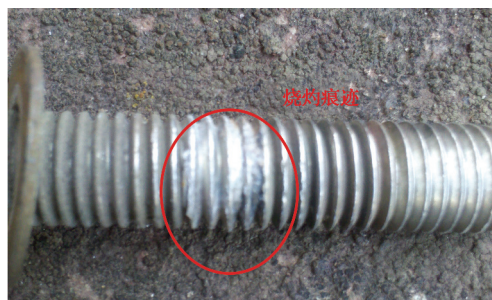
结合楠竹山 #1 主变压器停电检修, 对 C 相母线桥与避雷器引线连接部位进行了仔细检查, 发现避雷器引线 with 母线连接的螺栓及螺母处均存在烧灼的痕迹, 螺母内部存在热塑套的碎屑, 分别如图 3 和图 4 所示。

图 3 烧灼的螺栓

现场对缺陷部位进行了处理, 将热塑套残余部分进行了清理, 更换了适合孔径大小的螺栓。送电后, 红外测温跟踪无发热现象, 超高频局部放电未发现放电信号存在异常, 缺陷消除。

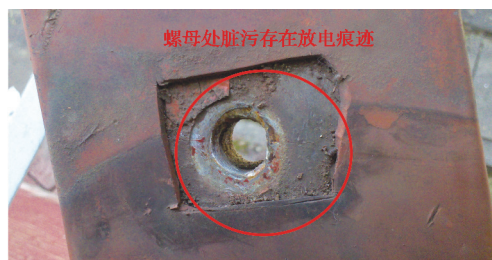
图 4 烧灼的螺母和热塑套碎屑

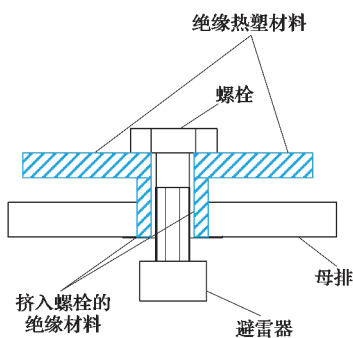
施工过程中, 在母线桥上安装避雷器的引线时, 母排部位热塑套未进行剥离, 即强行拧入连接螺栓, 在螺栓旋入母排时, 挤压部分热缩材料, 见图 5。由于母排与螺栓连接部位接触不良, 产生悬浮电位, 通过放电导致温度异常, 所以红外测温检测到了局部发热的现象。

图5 母线桥与螺栓连接部位放电示意图
