## 5.12 汶川地震航空遥感应急调查

**摘要** 5.12 汶川大地震后, 航空遥感快速覆盖了灾区现场, 应急航摄图像解译迅速确定了地震灾区分布范围, 获取了地震影响范围内毁房、毁路、堵江和被破坏基础设施的位置、规模等灾情信息, 以及次生地质灾害类型、分布及规模信息, 为抢救生命、修复交通线和估算灾情提供了基本依据. 进一步解译分析表明大型次生地质灾害主要分布在震中北东  $45^{\circ}\sim 50^{\circ}$  方向, 从零到 300 km 范围, 今年的汛期和未来几年内大约有 137 处大规模滑坡、泥石流发生, 制定重建和发展规划时不但应避免让目前分布的大型灾害, 还应充分考虑潜在大型灾害.

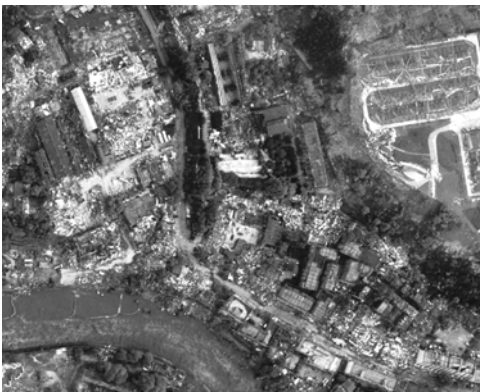
2.1.2 灾情解译. 映秀镇地区的5.12地震毁房情况如图2所示. 本次在映秀镇区域初步解译了117处成片倒毁的建筑, 如表1所示, 总面积: 30.5 × 10<sup>4</sup> m<sup>2</sup>. 其中大于1 × 10<sup>4</sup> m<sup>2</sup>的5处, 共计17.3 × 10<sup>4</sup> m<sup>2</sup>; 毁房0.1 × 10<sup>4</sup> ~

图2 映秀镇地区的5.12地震毁房情况

1 × 10<sup>4</sup> m<sup>2</sup>的34处, 共计10.26 × 10<sup>4</sup> m<sup>2</sup>; 毁房小于1000 m<sup>2</sup>的78处, 共计2.99 × 10<sup>4</sup> m<sup>2</sup>.

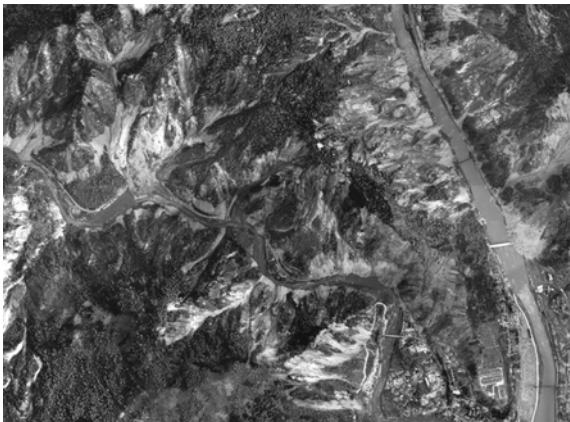
1) 泥石流. 5.12地震后在本区触发的泥石流类型主要是坡面泥石流, 这是在斜坡上发育的一系列浅沟, 是沟谷型泥石流的早期阶段. 映秀镇地区广泛分布的花岗岩, 在当地温暖湿润植被茂盛的气候条件下、易风化, 故有较厚的风化层覆盖, 在剧烈地震

动下, 极易触发坡面泥石流, 它是 5.12 地震在本区触发最多, 分布最广的地质灾害. 全区解译坡面泥石流 21 处, 估算总面积为  $8,323,488 \text{ m}^2$ , 约占本区全部面积的 36%, 见图 4.

图 4 5.12 地震在映秀镇地区触发的坡面泥石流

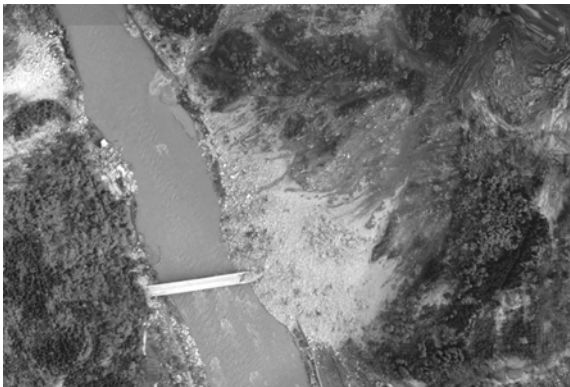
2) 崩塌和崩滑. 崩滑包括崩塌和塌滑, 是 5.12 地震在本区触发的又一类重要的斜坡侵蚀类型. 初步解译共解译了崩滑 14 处, 估算总面积为  $2,290,081 \text{ m}^2$ , 约占本区全部面积的 10%, 见图 5.

图 5 5.12 地震在映秀镇地区触发的崩滑

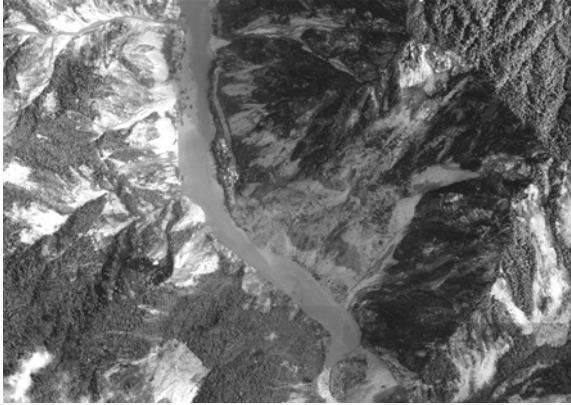
3) 滑坡. 滑坡指部分斜坡在重力作用下沿着斜坡内一个或数个面作剪切运动的现象. 5.12 地震在本区触发滑坡 13 处, 估算总面积为  $2,439,352 \text{ m}^2$ , 约占全部面积的 11%, 见图 6.

图 6 5.12 地震在映秀镇地区触发的滑坡
