# 虎门大桥钢桥面铺装的使用和维护

**摘要:** 虎门大桥钢桥面铺装采用 SMA 体系的改性沥青混凝土混合料进行铺装, 1997 年 5 月开始使用, 2003 年 9 月对钢桥面进行了全面的大修。本文介绍虎门大桥悬索桥钢桥面铺装的使用、维修状况和大修情况, 分析铺装产生破坏的原因, 重点介绍新的钢桥面铺装结构及施工情况。

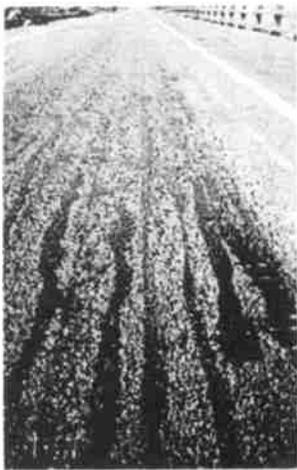
2000年初, 钢桥面铺装层在慢(重)车道轮迹位置开始出现零星的纵向裂缝, 裂缝基本平行, 并逐渐发展, 个别呈月牙形或网状, 之后容易产生坑槽。可能是在温度较低时, 上层的 SMA10 比下层的 SMA13 要硬, 在车辆荷载下, 铺装层的横向变形不协同, 导致上层铺装层开裂。温度较高时, 上下层都较软, 轮载作用下变形量差别小, 不易产生裂缝。上层铺装层开裂后, 随时间发展, 到一定宽度后, 亦拉裂下铺装层, 裂缝从上往下发展。裂缝的存在, 给水的侵害创造了条件。为封闭裂缝, 防止水侵害, 我们试用了多种灌缝料后, 选用了一种耐候性较好的弹性材料来灌缝, 该材料达到了 ASMT3405、ASTM1190 及 AASHTO M-301 标准, 性能指标见表 1。

在虎门大桥所在地的气候条件下, 无论桥面铺装温度高或低时, 此种材料均能有效封闭裂缝, 与周边沥青混凝土粘结良好, 保持一定的弹性。裂缝经灌缝处理后, 能有效防止路表水进入铺装层内部, 可减缓铺装层的损坏速度, 防止钢板生锈, 但不能阻止裂缝的发展, 见图 1。

图 1 钢桥面铺装典型病害

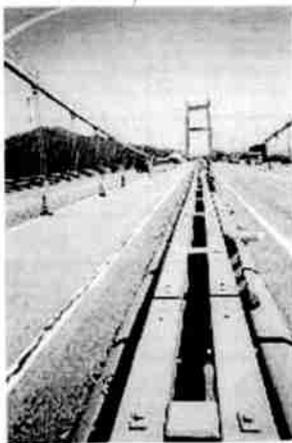
2003年初, 下游桥面铺装层开裂、推移、拥包等病害的出现日趋频繁, 尤其是雨后病害更易产生。铺装层破损后钢板易外露生锈, 难以满足舒适行车要求。经维修方案比选, 决定采用改进后的 SMA10 方案进行铺装。

上, 这都是对钢桥面铺装的严重考验。由于上游桥的超载车相对较少, 桥面状况要好很多, 其超车道基本无病害, 甚至裂缝都很少, 见图 2。

图 2 虎门大桥钢桥面大修前状况 (2003 年 9 月)
