王元欢, 沈昊文, 谢万银, 等. 火后泥石流启动降雨阈值分析——以四川乡城县仁额拥沟泥石流为例[J]. 中国地质灾害与防治学报, 2024, 35(1): 108-115.

## 火后泥石流启动降雨阈值分析 ——以四川乡城县仁额拥沟泥石流为例

## Analysis of the rainfall threshold for post-fire debris flow initiation: A case study of the debris flow at Ren'eyong gully in Xiangcheng County, Sichuan Province

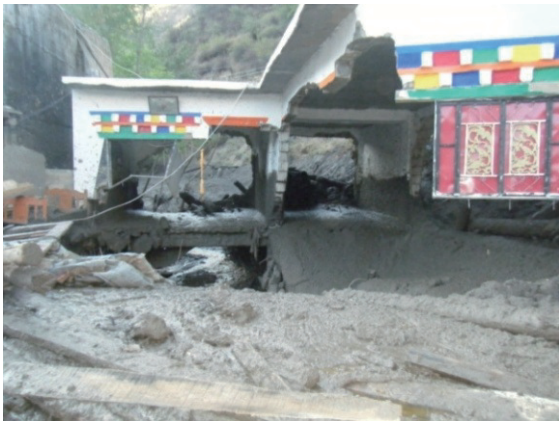
图 4 被泥石流冲毁的房屋

乡城县正斗乡坐落在仁额拥沟沟口的堆积扇上(图 2)。2014 年 6 月 8 日, 当地政府部门正在正斗乡就火灾后的各项问题进行讨论时, 当地的地质灾害巡逻员发现河道有断流现象, 即刻通知当地群众撤离, 当时流域下游仅有零星小雨。泥石流暴发后, 四川省地质工程勘察院被指派进行应急勘察, 2014 年 7 月 10 日晚, 入住当地小学时, 听见沟道内泥石流流动的声音, 当晚彻夜未眠。2015 年 8 月 24 日, 天气预报预测了强降雨过程, 当地政府部门提前发布了灾害预警信息, 在泥石流发生前, 地质灾害监测员根据河道断流现象再次发布警报, 保障了当地居民有足够的撤离时间。尽管 4 次泥石流冲毁了公路、房屋、农田(图 4), 但是并未造成人员伤亡, 经济损失被评估为 1 800 万元。

Fig. 4 Site photo of the ruined houses destroyed by debris flows

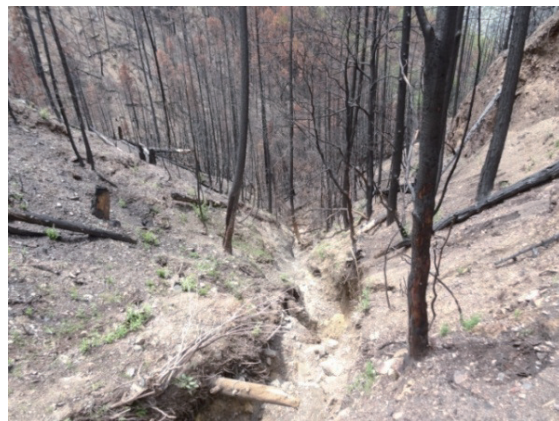
图 6 3#支沟上游沟道

2014 年泥石流的启动区域位于 3#沟上游(图 6)。在 3#沟上游发现,坡面上可见大量被火烧后倾斜的树干,地表覆盖有一层黑色的灰烬层,槽探显示灰烬层以下树根完整,火灾对该地区乔木深部根系的影响不大。表面上分离的烘干层分布较多,现场发现坡面上的灰烬层与表层浮土有顺坡流动痕迹。沟道底部衍生的切沟道宽 0.5~0.8 m,深 0.4~0.6 m,沟底无泥石流淤积,有

石块出露,沟沿上倾斜的灌丛树枝显示当时的泥石流填充了整个断面,泥石流流量小于  $1 \text{ m}^3/\text{s}$ 。降雨在坡面上

汇流后形成地表径流,在陡峻的地形条件下,径流裹挟坡面表层的灰烬层和烘干层形成高含沙水流,侵蚀能力增加,在侵蚀过程中致使容重和流量增加,但由于径流量小,侵蚀能力有限,运动的物质以细颗粒为主。

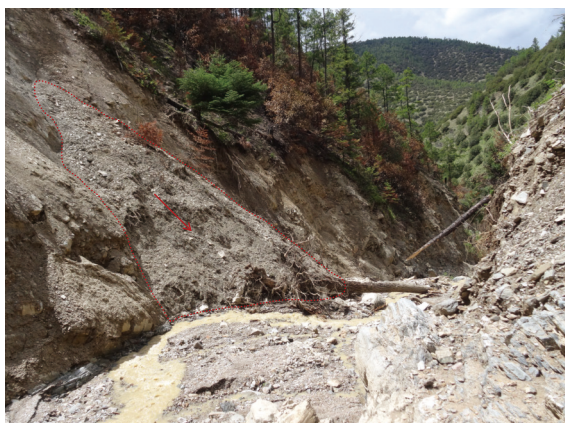
图 7 3#支沟下游沟道

物源区下游,沟道纵比降减小,但两岸坡面坡度增加到  $35^{\circ} \sim 45^{\circ}$ ,为“V”形沟道。径流沿程放大后侵蚀岸坡,致使斜坡滑动失稳频发。3#支沟下游两岸不间断有滑坡分布(图 7),滑动以浅表层为主,绝大部分的滑动厚度在 2 m 以下,体积从十几到上百立方米,滑向沟道,部分或者全部堵塞住沟道,此外大量火烧后的树干也造成了堵塞。由于沟道堵塞,泥石流淤积后再溃决导致流量陡然增大。

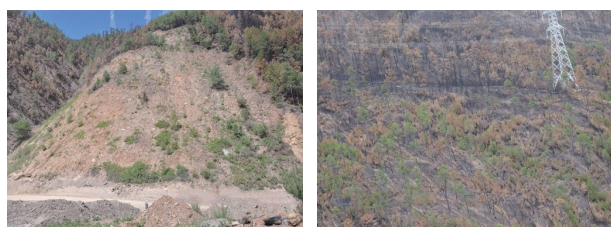
图 10 非火烧区与火烧区坡积物对比

坡面径流是在强度超过坡面土体入渗速率时产生的,火灾前后坡面土体渗透率的变化是泥石流暴发的重要因素。在自然降雨条件下由于植被覆盖率高能够延缓降雨入渗速率,故一般情况下植被覆盖率高的坡面在降雨期间径流较小。但是仁额拥沟地处川西高原,生态环境条件本就相对脆弱,火灾过后的坡体保水能力进一步降低,植被更加稀疏(图 10),缺少了树冠和枝叶对雨水的遮挡,在相同的降雨条件下,火烧区的坡面更易形成坡面径流。坡面径流对火灾后土体的灰烬层和烘干层有一定的冲刷力,且存在的动水压力可使坡面土体失稳。同时由于坡体本身风化程度较高,森林火灾又加剧了坡体的风化,这些潜在物源和火灾后形成的草木灰和枯木叶等将会由降雨形成的坡面径流一起带入沟道(图 11)。坡面径流的增加一定会加剧火烧区坡面水土的流失,为泥石流提供更加丰富的物源。

(a) 非火烧区坡积物 (b) 火烧区坡积物

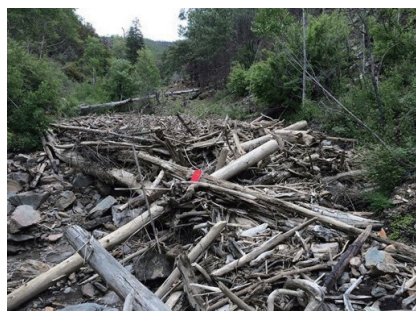
图 11 火后泥石流的携带坡面烧毁的植被

Fig. 11 Site photo of the burned vegetation carried by post-fire debris flow

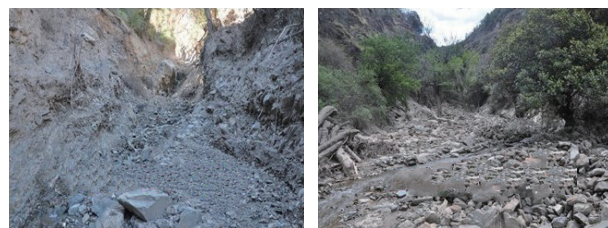
图 12 支沟泥石流冲刷侵蚀概况

森林火灾对坡体表层土体的侵蚀破坏主要表现在对植被的破坏从而降低土体的抗侵蚀能力。火灾过后,植被树冠、枝叶及草本植物被烧毁,导致植被对雨水的消能作用和对坡面汇流削弱作用降低甚至消失,加剧表层土体的侵蚀。火烧区坡面上的松散物源在降雨和坡面径流作用下首先会形成重度较大的高含沙水流,汇流过程中不断加剧坡面的重力侵蚀,进入沟道后会继续强烈侵蚀沟床和沟岸而形成大量的沟道和岸坡物源。现场情况显示,1#支沟冲刷深度一般为 1~5 m; 2#支沟冲刷深度为 0.5~1 m,其余支沟冲刷深度为 1~3 m(图 12)。此外,火灾形成的残缺木头也可能堵塞沟道,继而形成堵溃型泥石流,进一步加大下游侵蚀力度,使得原来的沟道不断拓宽。同时,森林火灾将强烈加剧区域的沟蚀作用,坡面上会形成许多新的冲沟,随着时间推移,沟蚀作用不断加剧逐步演化成具有一定规模的支沟。

(a) 1#沟内泥石流冲刷

(b) 2#沟内泥石流冲刷

(c) 3#沟内泥石流冲刷
