# 加工高硫重质油的常压塔塔顶腐蚀成因与对策

**摘要:** 塔河稠油盐含量、硫含量高, 且油品性质呈逐年劣质化的趋势。新疆塔河炼化加工该类原油, 生产运行时常压塔塔顶冷凝水铁离子含量偏高, 最高达 230mg/L, 远超出炼油工艺防腐管理规定中要求的 3mg/L。停工检修期间发现, 常压塔塔顶回流入口分布管有大量深约 2.5mm 的腐蚀坑, 塔盘腐蚀减薄明显甚至破损。针对常压塔塔顶腐蚀严重的问题, 结合原料及污水的采样数据、装置的设计参数和工艺参数, 对腐蚀机理作了分析。相应地对电脱盐工艺进行了改进, 常压塔塔顶冷凝水铁离子含量逐渐恢复正常, 腐蚀情况得到控制。

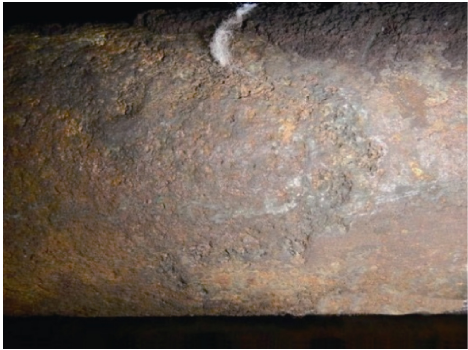
塔河炼化常压焦化车间主要加工塔河高硫重质油，根据今年 4 月大检修期间的检查情况，常压塔塔顶腐蚀与结盐情况十分严重。该常压塔规格为 Φ4200mm×49517mm，顶部封头及五层塔盘以上筒体的材质为 Q245R+NCu30，下部筒体和底封头材质为 Q245R+0Cr13，塔盘材质为 0Cr13；顶部操作温度为 129℃，操作压力 0.08MPa。顶回流入入口分布管有大量腐蚀坑，坑深约 2.5mm，如图 1 所示。上数第 1 入孔到第 3 入孔之间的塔盘腐蚀减薄明显，部分塔盘已经破损，如图 2 所示。

图 1 顶回流入入口分布管有大量腐蚀麻坑

“一脱三注”，即脱盐、注氨水、注缓蚀剂、注碱，是原油加工过程中的防腐工艺。加强优化电脱盐工艺，提高原油脱后含盐达标率，能有效地降低腐蚀环境中的 HCl 浓度，减缓常顶系统的腐蚀速率，是解决常压塔塔顶腐蚀问题的最直接有效的手段<sup>[17]</sup>。

对电脱盐罐 V102B、V102C 的油水界位进行调整，使油水界位由 68%逐渐上升至 70%，期间电脱盐罐电流逐渐有所上升。因为此前曾有电脱盐罐操作电流过高烧坏变压器的事故，在调控油水界位上升时严格控制各级电流处于正常值，电脱盐油水界位调整前后盐含量对比如表 3 所示。

由上表可以看出，结合操作经验对电脱盐罐的油水界位进行调整，脱后原油含盐率降至 3 mg/L 以下，达到炼油工艺防腐蚀管理规定中的要求。这也说明在加工高硫重质油的提炼工艺中，控制较高的电脱盐油水界位有利于减缓常压塔塔顶的腐蚀。

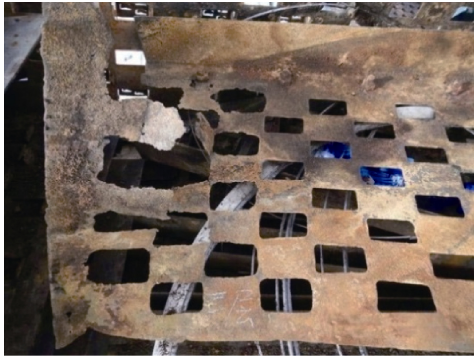
图 2 顶部塔盘腐蚀破损严重

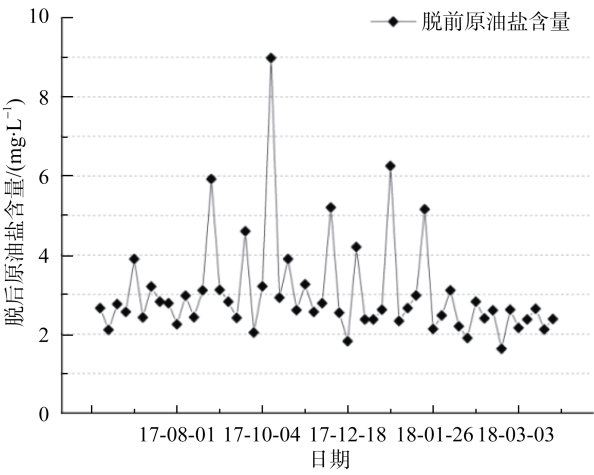
通过进一步对检修前的生产数据进行分析，脱后原油盐含量时有超标，如图 3 所示。

从图 3 数据可以看出，脱后原油盐含量多数情况低于 3mg/L。但由于塔河稠油黏度大、盐含量高、硫含量高、胶质和沥青质含量高，且油品

图 3 脱后原油盐含量分布

性质逐年恶化，这些变化导致稠油破乳难度加大，影响电脱盐效果，脱后原油盐含量时有偏高。如果脱后原油盐含量的质量分数大于 3mg/L，就很容易引起常压塔塔顶的严重腐蚀<sup>[10-12]</sup>。

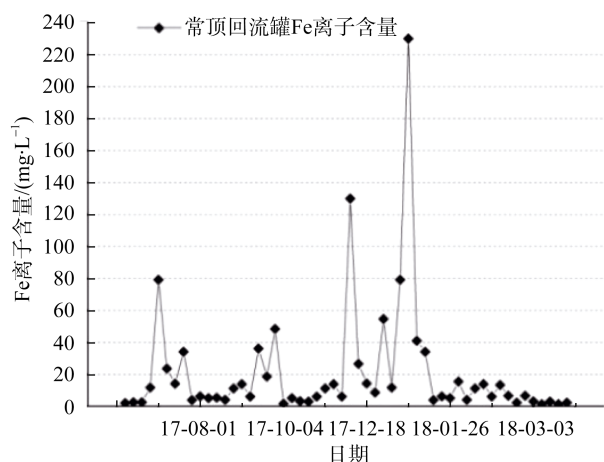
通过对常压塔塔顶冷凝水进行采样分析，其中的铁离子含量偏高，不同时间分布也有一定波动，如图 4 所示。

图4 常顶冷凝水铁离子含量分布

从图4可知,常顶冷凝水铁离子含量波动较大,且时有超标现象,最高达230mg/L,远高于正常标准含量。由于塔顶金属材料腐蚀, $\text{Fe}^{3+}$ 游离至常顶回流罐污水中, $\text{Fe}^{3+}$ 含量超高说明常压塔塔顶受到严重腐蚀。

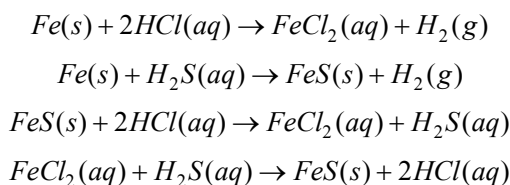
由 $\text{HCl}$ 和 $\text{H}_2\text{S}$ 相互促进构成的循环腐蚀是冷凝系统产生腐蚀的主要原因, $\text{HCl}$ 起腐蚀的主导作用,而 $\text{H}_2\text{S}$ 起促进腐蚀的作用。 $\text{HCl}$ 不仅与材料中的 $\text{Fe}$ 元素发生化学反应,使腐蚀表面减薄并产生点蚀坑,而且能把腐蚀产物膜中的 $\text{FeS}$ 溶解,使 $\text{H}_2\text{S}$ 腐蚀加速进行,其反应方程式如下<sup>[16]</sup>:

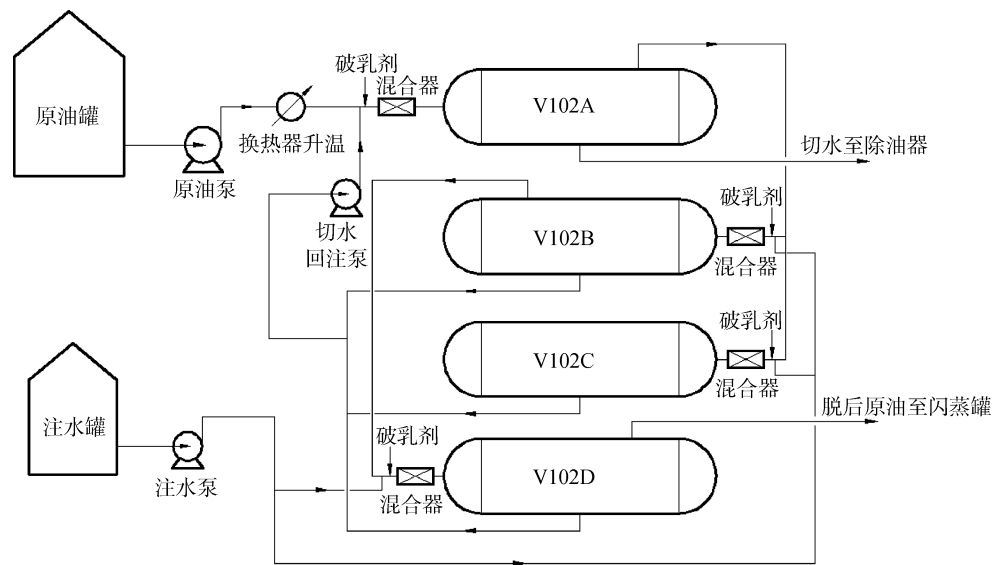
加工塔河原油炼厂的原油三级电脱盐工艺流

程如图 5 所示，其中 V102B、V102C 两个电脱盐罐并联，与 V102A、V102D 构成三级电脱盐。在混合器流出的原油与注水、注破乳剂充分混合后，自下而上均匀地沿水平截面经过电脱盐罐的电场空间。原油中的水滴在高压电场下聚集变大，逐渐沉降至电脱盐罐底部，从罐底排出口流出，净化过的原油从顶部管线排出进入下一级电脱盐罐。二级、三级电脱盐切水回注到一级可以降低注水的消耗。

图 5 原油三级电脱盐工艺流程
