堰塞金沙江上游的白格滑坡形成机制与过程分析

邓建辉¹, 高云建¹, 余志球¹, 谢和平^{1,2*}

Analysis on the Formation Mechanism and Process of Baige Landslides Damming the Upper Reach of Jinsha River, China

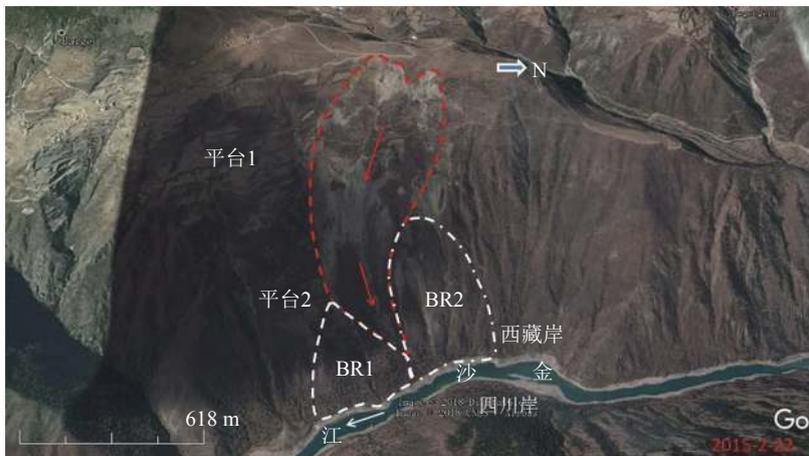
图1 白格滑坡前的地貌特征(基于Google Earth 2015-02-22影像修改)

滑坡地处藏东横断山脉、金沙江流域的河谷地带,为典型的构造侵蚀地貌。滑坡后缘为一走向N19°E的条形山脊,高程约3 720 m,波罗乡至白格村的简易公路自此通过。滑坡前缘为金沙江的一小河湾,平水位高程2 880 m。滑坡区岸坡较为陡峻,平均坡度33°。发育3级平台(图1, BR1、BR2为基岩区域编号):第1级最大,高程3 550~3 450 m;第2级次之,高

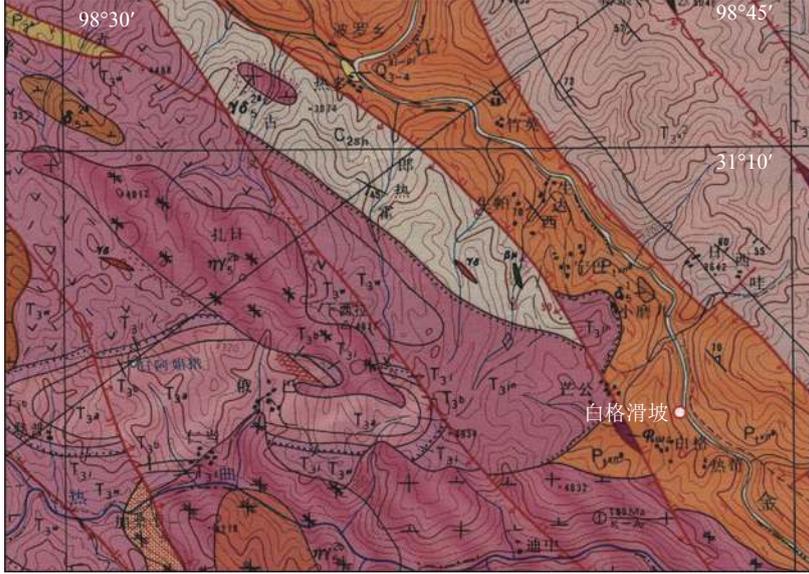
图2 白格滑坡地区地层岩性与地质构造

形迹为近北南向的江达-波罗-金沙江断裂带及NW向断裂(图2)。据1:20万白玉幅区域地调报告^[4],滑坡区岩性为元古界熊松群片麻岩组(Ptxnb),包括黑云斜长片麻岩、角闪斜长片麻岩、斜长角闪岩和绿片岩等,具有多期、多次变形与变质特点,糜棱岩化和蚀变均很严重。
