# BAIRD Ps-6 电感耦合等离子发射光谱仪 RF 发生器的故障分析与检修

张文德\*, 李 焯, 陆 敏

(中国石油化工股份有限公司上海石油化工研究院, 上海 201208)

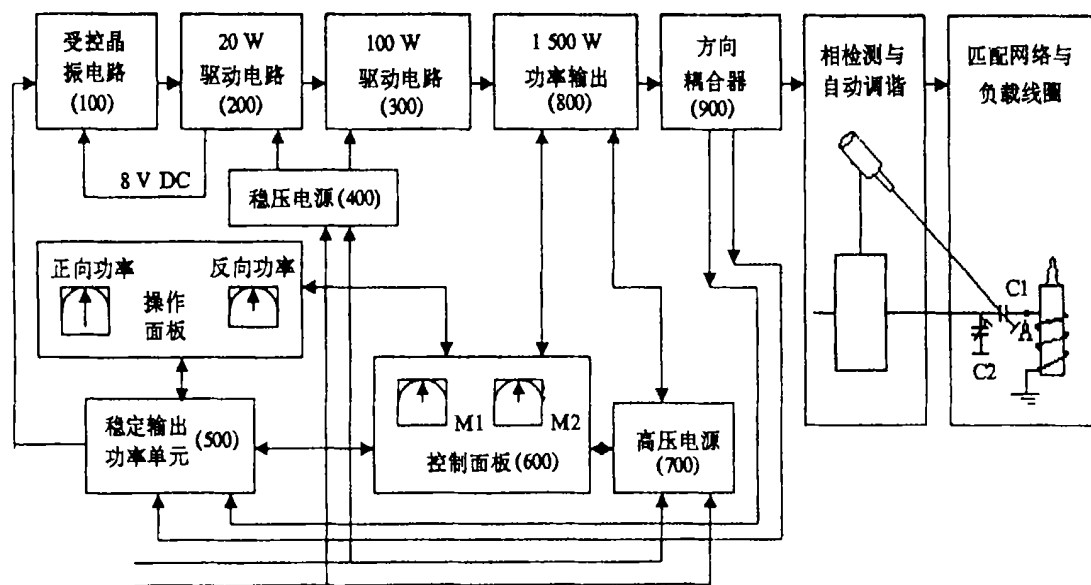
图1 RF 发生器原理图

放电声;(4)没有点着火时的爆鸣声;(5)RF 功放管的极压、极流、灯丝电压和栅流正常;(6)出故障前,仪器是正常关机,使用人员亦相当熟练。由此可排除气路、操作及点火器的问题,故障应在 RF 发生器部分。从图 1 分析:有正、反向功率指示,说明在方向耦合器 900 以前各级电路工作基本正常。调谐电路有平衡点,排除了相检测与自动调谐电路故障的可能。重点检查匹配网络与负载线圈,如果匹配网络的输出阻抗与炬管的阻抗不等,会引起输出功率的大量反射,致使反向功率过大。使图 2 中 Q1 基极电平变低,RY1 (600) 释放,经 RY1 (700) 切断功放管 3.2 kV 的板压而进入保护状态,点火过程中止,由于炬管不能获得足够能量,炬火不能点燃、维持。本仪器设计成单调谐自动匹配网络,使等离子体在点火前自动调谐到匹配点,点火后重新调谐到

压、板流、灯丝电压、栅流参数正常,可排除 RF 发生器中相检测与自动调谐电路以前各级电路故障。网络匹配不好,点火时反向功率过大(大于 250 W),仪器会进入联锁保护,故怀疑输出能量未传输到电感线圈,在图 1 匹配网络与负载线圈单元的电流传输铜带 A 点,绕二圈电线,用示波器观察线圈二端的感应电压,逐渐加大 RF 发生器输出功率,在反向功率接近
