# 减速机齿轮轴断齿原因分析

(1. 攀钢集团研究院有限公司, 钒钛资源综合利用国家重点实验室, 四川 攀枝花 617000; 2. 四川攀研检测技术有限公司, 四川 攀枝花 617000)

## Analysis of the gear shaft broken teeth of the reducer

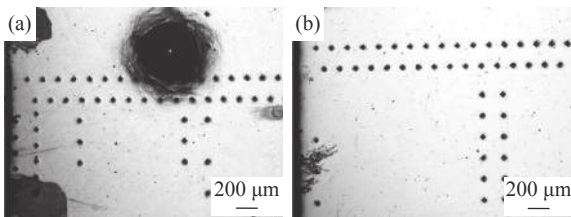
图 4 硬度测试点位置示意

取 4<sup>#</sup>样进行硬度分析, 试验面为垂直于齿轮轴轴向的截面, 将试样磨制抛光后, 按 GB/T 9450-2005 标准要求, 用维氏硬度计分别测试齿顶和齿非受压侧面的渗碳淬火硬化层深度、齿顶表层和齿非受压侧表层硬度, 维氏硬度测试点位置见图 4, 测试结果见表 3 ~ 4。

(a) 齿顶维氏硬度测试点; (b) 齿非受压侧维氏硬度测试点
