# BAIRD Ps- 6 真空型电感耦合等离子发射光谱仪的故障分析与对策

张文德\* 陆 敏 李 煊  
(中国石化总公司上海石化研究院 上海 201208)

**摘 要** 对Ps- 6 型光谱仪作了简介的基础上,从联锁保护电路入手,选择了射频(RF)发生器。相检测电路、气路、真空系统、光路准直监视系统、光电倍增管和高压电路等八例有代表性、已排除的故障实例深入进行分析研究,提出了排除故障的思路与办法。

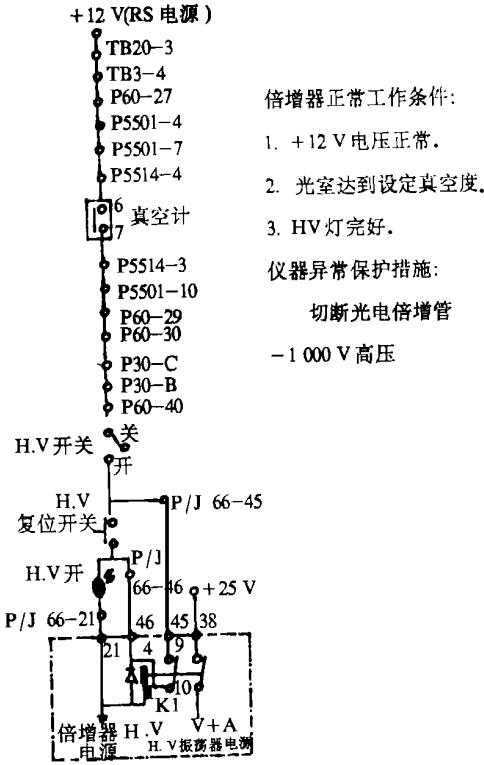
图 3 真空倍增管高压联锁保护电路

检查与分析: 从图 2 真空、倍增管高压联锁保护电路知, H. V 灯亮的条件: 1. + 12V 电压正常; 2. 达到设定真空值; 3. H. V 灯完好。查看真空计指示, 真空未达到上限值  $15\tau$ , 对真空系统作例行处理: 1. 清洗泵体并更换泵油; 2. 更换油气分子筛; 3. 打开光室, 取下周长 1m 左右真空密封圈, 清洗后, 涂上真空脂, 再重新安装。

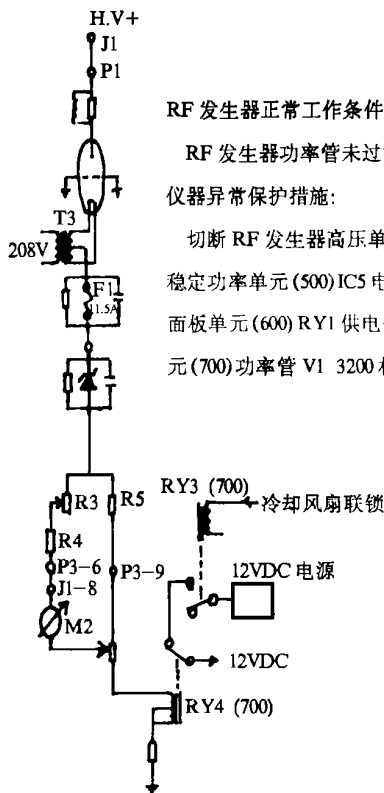
图 4 RF 发生器过载联锁保护电路

出现故障时发现: 1. 自动调谐电路有平衡点; 2. 表头指示反向功率  $> 250\text{W}$ , 正向功率仅  $50 \times 10\text{W}$ ; 3. 点火线圈有吱吱放电点火声; 4. 没有点火爆鸣声; 5. RF 功放管的极压、极流、灯丝电压、栅流正常; 6. 数天前仪器是正常停机。使用人员亦相当熟练。由此可排除气路、操作及点火器问题, 故障应在 RF 发生器部分。从 RF 发生器原理图(图 5)分析: 有正、反向功率指示, 说明在方向耦合以前各级放大电路工作正常。调谐电路有平衡点, 排除了相检测与自动调谐电路故障的可能, 问题应在匹配网络与负载线圈。如果匹配网络的输出阻抗与炬管电感阻抗不等, 会引起波的反射, 致使反向功率过大, 使图 2 水气

RF 发生器保护电路中,  $Q_1$  基极电平变低,  $RY_1(600)$  释放, 经  $RY_1(700)$  切断功放管  $3, 2kV$  的板压进入保护状态, 点火过程中止。由于炬管不能获得足够能量, 火不能点燃并维持。本仪器
