DF_{4C}型内燃机车辅助发电过压保护失效故障的分析与处理

摘要:通过对一起DF_{4C}型内燃机车辅助发电过压保护失效故障进行分析与处理,找出了电气系统规范化改造及工艺提升后辅助过压保护电路检修与试验的关键环节,提出了预防和改进措施。

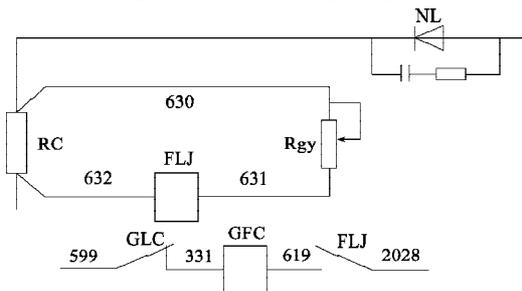
原DF_{4C}型机车电路中,用于辅助发电过压保护的装置一直是用辅助过流继电器FLJ,它并联在充电电阻中,取充电电流信号进行过流保护(如图1所示)。当启动发电机QF的电压高于蓄电池组电压对蓄电池组进行充电时,在充电电阻RC上产生电压降,该电压通过电阻R_{gy}和辅助过流继电器FLJ形成电路。水阻试验时当启动发电机QF的电压升高到125 V时,通过电阻R_{gy}的调整,使流过FLJ的电流为500 mA。FLJ的动作值设置在500 mA,用以在机车运行时,当电压调整器失控,QF的电压升高到125 V时,FLJ动作,GFC线圈得电,自动转换为固定发电,实现辅助发电的过压保护。

图1 原DF_{4C}型机车辅助发电过流继电器电路

如今,现DF_{4C}型机车大多数采用免维护蓄电池,随着使用时间的延长,蓄电池的电压降低,当QF的输出电压还未升高到125 V时,流过FLJ的电流就有可能达500 mA,造成FLJ误动作,自动转换为固定发电。FLJ动作值的调整误差和蓄电池电压降低等因素造成的FLJ频繁误动作故障,必定影响过压保护的精确度。工艺提升后,为了消除以上因素的影响,在电气系统规范化改造中,取消了原电路中的辅助过流继电器FLJ和电阻R_{gy},统一应用电子式过压继电器GYJ(如图2),直接接在启动发电机QF的输出端,对辅助发电直接进行电压检测,变原有的辅助发电过流保护为辅助发电过电压保护,这样有利于提高控制的准确性和过压保护的可靠性。

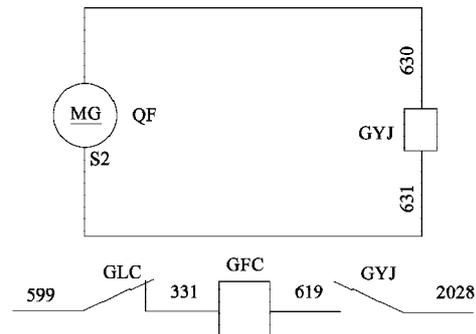
图2 工艺提升后DF_{4C}型机车辅助发电过压继电器电路
