# 长沙磁浮列车 MVB 通信故障机理研究

**摘要:** 分析了长沙磁浮列车在调试过程中出现的一起 MVB 网络通信故障, 指出 MVB 信号尾帧异常振荡是导致故障的直接原因。根据传输线理论, 结合对振荡现象的分析, 排查出列车 MVB 网络外接设备存在接触不良是导致故障的根本原因。通过理论公式与仿真建模研究了可能导致故障发生的主要因素, 全面地解释了故障现象, 为提高列车网络通信系统电磁兼容性和可靠性提供了重要参考。

## Research on Mechanism of Changsha Maglev Train MVB Communication Fault

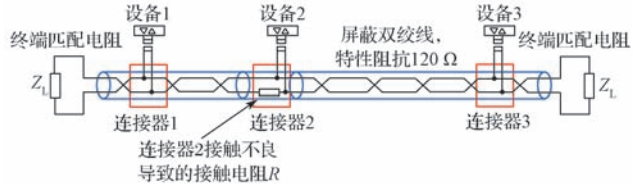
图3 MVB 信号线路示意图

由以上公式可以看出, 在信号源和传输线选定的情况下, 传输线上某点的电压与该点的反射系数有关, 而该点的反射系数与该点的特性阻抗  $Z_0$  和负载  $Z_L$  有关。故障车 MVB 信号传输线缆采用屏蔽双绞线, 长度约 100 m, 线缆两端装有终端匹配电阻  $Z_L$ , 如图 3 所示。由于设计的传输线与负载阻抗匹配, 所以正常工作时 ( $R=0$ ), MVB 所连设备发出的信号几乎不会反射; 但是, 当传输线路中某个连接器因接触不良等原因存在较大接触阻抗时 ( $R \neq 0$ ), 从该点向负载看过去的输入阻抗发生改变, 导致该处反射系数增大, 从而引起 MVB 信号反射。由于 MVB 信号采用的是  $\pm 5\text{ V}$  交变的脉冲方波, 尾帧之前的信号只会在反射的影响下失真, 收发设备仍然可以正常识别。但是, 由于尾帧之前的信号存在反射延时, 在尾帧之后信号本应当为 0 电平的时刻, 却收到了前面信号的反射信号, 这个反射信号足以被设备物理层识别, 对设备正常运行产生干扰。

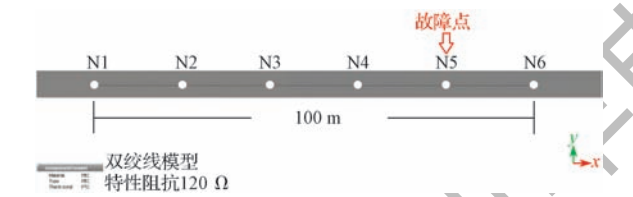
图 4 仿真线缆模型

故障车 MVB 线路接有数十个设备,不均匀地分布在长约 100 m 的线路上,其物理层特性也不尽相同。实际列车的 MVB 线路模型非常复杂,所以这里对实际线路模型做适当简化。根据实际情况,选取长为 100 m 的双绞线作为仿真线缆,用 6 个点将此线缆平均分为 5 段,具体如图 4 所示。故障点位于距离一端约 20 m 处,选定在图中的 N5 点。对仿真线路模型提取参数后,在 N5 点对应的引脚处串入接触电阻  $R$ ,如图 5 所示。
