# 城轨车辆供风系统电控模块故障分析与优化

王烟平, 周蓼华

(长沙市轨道交通运营有限公司, 湖南 长沙 410000)

**摘要:** 介绍了城轨车辆供风系统电控模块的工作原理, 针对电控模块性能故障进行分析, 通过优化单片机程序及相应的硬件电路, 有效降低了电控模块的故障率。

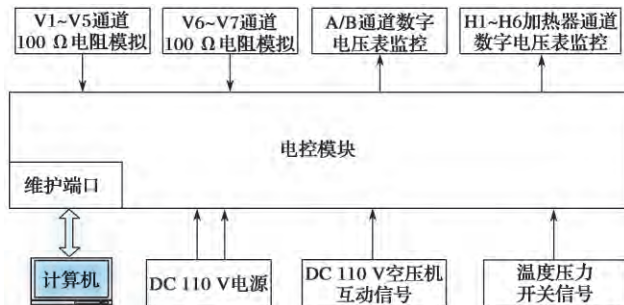
为方便检测, 搭建简易测试平台如图2所示, V1通道备用, V2通道控制快速充压电磁阀, V3通道控制左排放电磁阀, V4通道控制右排放电磁阀, V5通道控制气水分离器电磁阀, V6通道控制预过滤器电磁阀, V7通道控制高效过滤器电磁阀。通过外接电阻模拟电磁阀线圈, 外接数字电压表监控A/B干燥塔及H1~H6加热器工作状态。该平台将为电控模块故障的分析、测量和故障类型判断提供有利条件。

① V1~V7通道外接各种电磁阀线圈, 在进行功能模拟时, 采用100 Ω电阻进行代替, 完成单片机对电磁阀的自检功能;

②电控模块边插A/B干燥器及H1~H6加热器通道, 采用外接数字电压表形式进行监控, 当相应通道输出DC 110 V电压时, 表示该通道工作正常;

③通过外接DC 110 V电压给电源模块接入工作电源以及空压机互动信号, 模拟电控模块工作环境;

④通过跳线短接给电控模块边插赋予温度、压力开关指令, 测试相应电路是否工作正常;

⑤使用装有维护软件的电脑监控电控模块的工作逻辑状态, 并检测模块维护端口电路。
